COMUNE DI BUGGERRU

VERIFICHE DEGLI ATTRAVERSAMENTI ESISTENTI DI COMPETENZA COMUNALE EX ART. 22 N.T.A. DEL P.A.I.

SCHEDE PER LA CARATTERIZZAZIONE DEGLI ATTRAVERSAMENTI ESISTENTI

Verifiche di sicurezza delle infrastrutture esistenti di attraversamento del reticolo idrografico

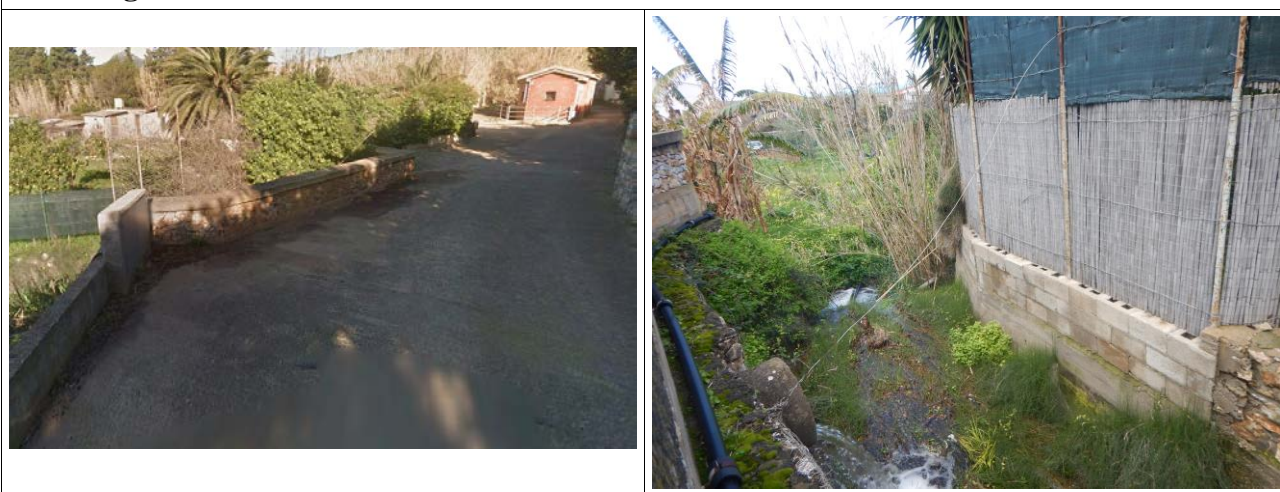
1. Identificazione	
1.1 Corso d'acqua attraversato	Fiume_331949
1.2 Codice del ponte/attraersamento	B250_SC_0001
1.3 Infrastruttura a cui appartiene l'opera	Comune di Buggerru
1.4 Comune in cui ricade l'attraversamento	Buggerru
1.5 Descrizione	Attraversamento a sezione circolare in c.a. ϕ 600 mm.

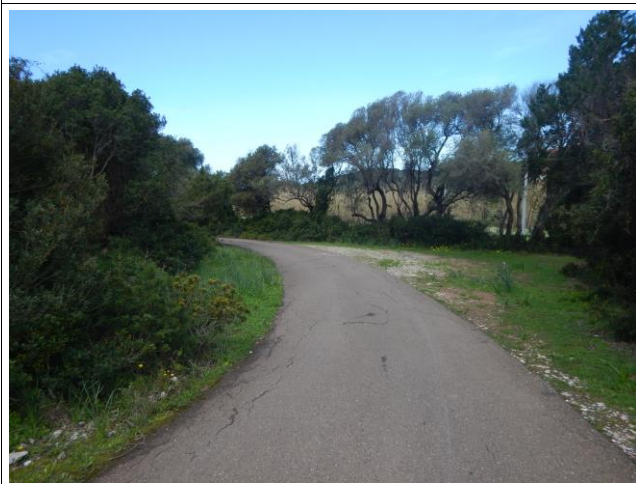
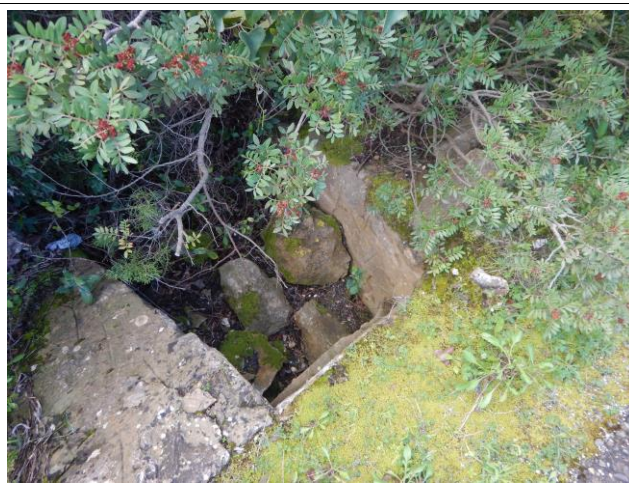
1. Identificazione	
1.1 Corso d'acqua attraversato	Mitza San Salvatore (Fiume_193368)
1.2 Codice del ponte/ataversamento	B250_SC_0002
1.3 Infrastruttura a cui appartiene l'opera	Strada di competenza del Comune di Buggerru
1.4 Comune in cui ricade l'attraversamento	Buggerru
1.5 Descrizione	Attraversamento a sezione circolare ϕ 500 mm.

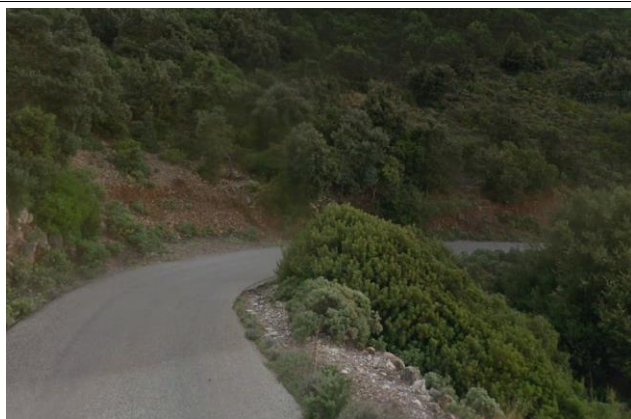
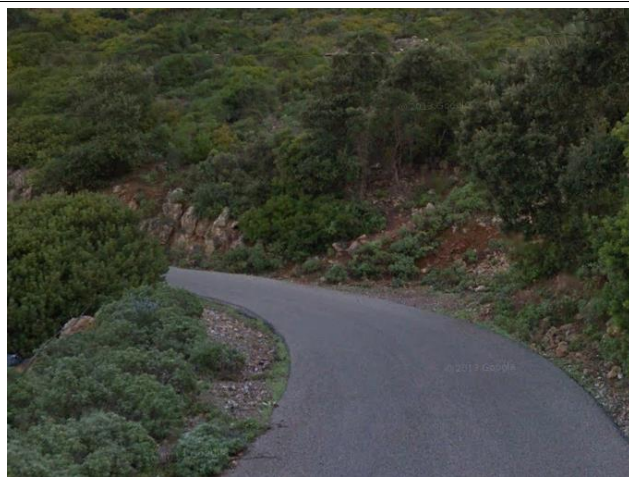
1. Identificazione	
1.1 Corso d'acqua attraversato	Fiume_10455
1.2 Codice del ponte/attraersamento	B250_SC_0003
1.3 Infrastruttura a cui appartiene l'opera	Strada di competenza del Comune di Buggerru
1.4 Comune in cui ricade l'attraversamento	Buggerru
1.5 Descrizione	Guado

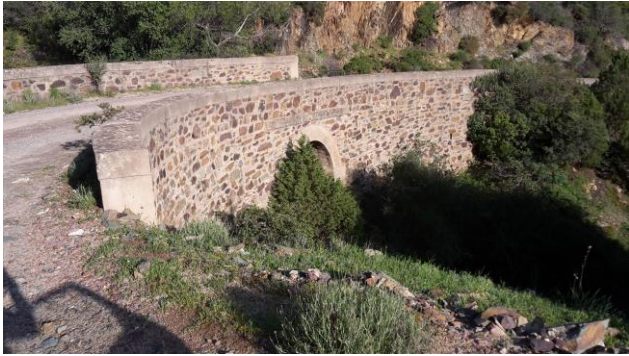
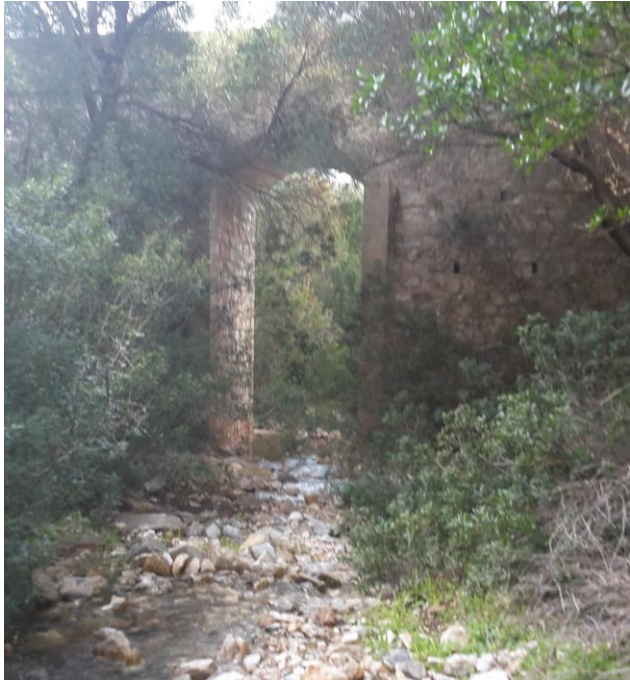
1. Identificazione	
1.1 Corso d'acqua attraversato	San Nicolò monte (Fiume_15427)
1.2 Codice del ponte/attraersamento	B250_SC_0004
1.3 Infrastruttura a cui appartiene l'opera	Strada di competenza del Comune di Buggerru
1.4 Comune in cui ricade l'attraversamento	Buggerru
1.5 Descrizione	Attraversamento ad arco con base 3 m e altezza 6 m

A photograph showing a stone bridge structure with a single arch, built on a rocky embankment. The bridge is made of rough-hewn stones and is surrounded by some greenery and a dirt path.

A photograph showing the interior of the stone bridge structure, featuring a large, thick stone pillar supporting the arch. The ground is rocky and covered with some vegetation, and there are trees in the background.

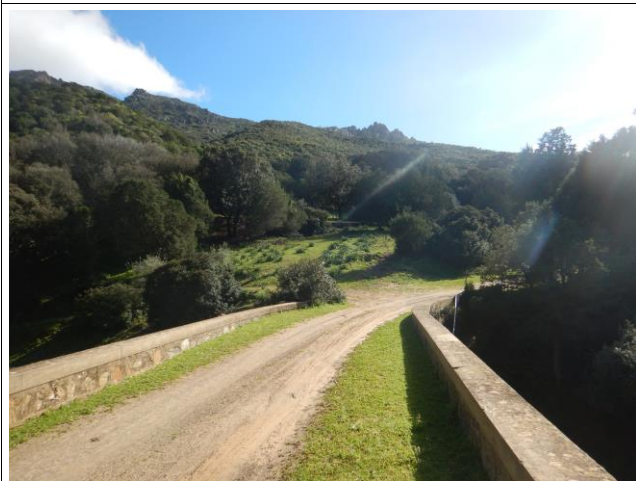
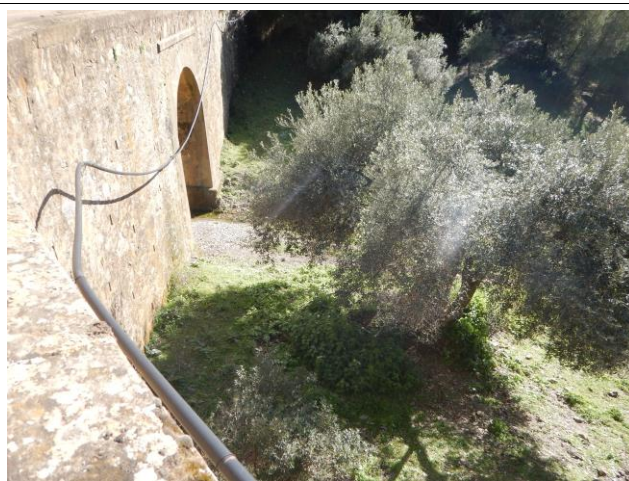
1. Identificazione	
1.1 Corso d'acqua attraversato	Riu Piscina Morta
1.2 Codice del ponte/attraersamento	B250_SC_0005
1.3 Infrastruttura a cui appartiene l'opera	Strada di competenza del Comune di Buggerru
1.4 Comune in cui ricade l'attraversamento	Buggerru
1.5 Descrizione	Attraversamento ad arco con base pari a 5 m e altezza 8 m

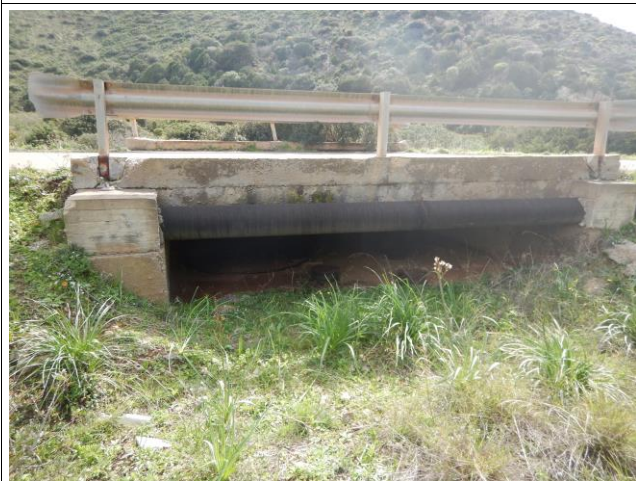
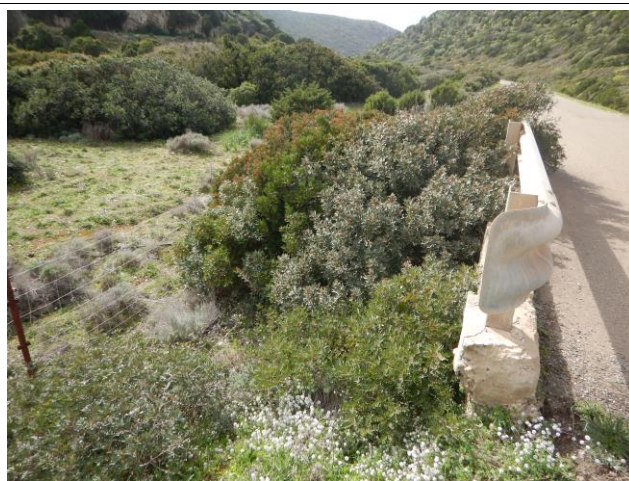
1. Identificazione	
1.1 Corso d'acqua attraversato	Fiume_30095
1.2 Codice del ponte/attraersamento	B250_SC_0007
1.3 Infrastruttura a cui appartiene l'opera	Strada di competenza del Comune di Buggerru
1.4 Comune in cui ricade l'attraversamento	Buggerru
1.5 Descrizione	Attraversamento a sezione rettangolare in c.a. (base = 4 m, altezza = 1,20 m)

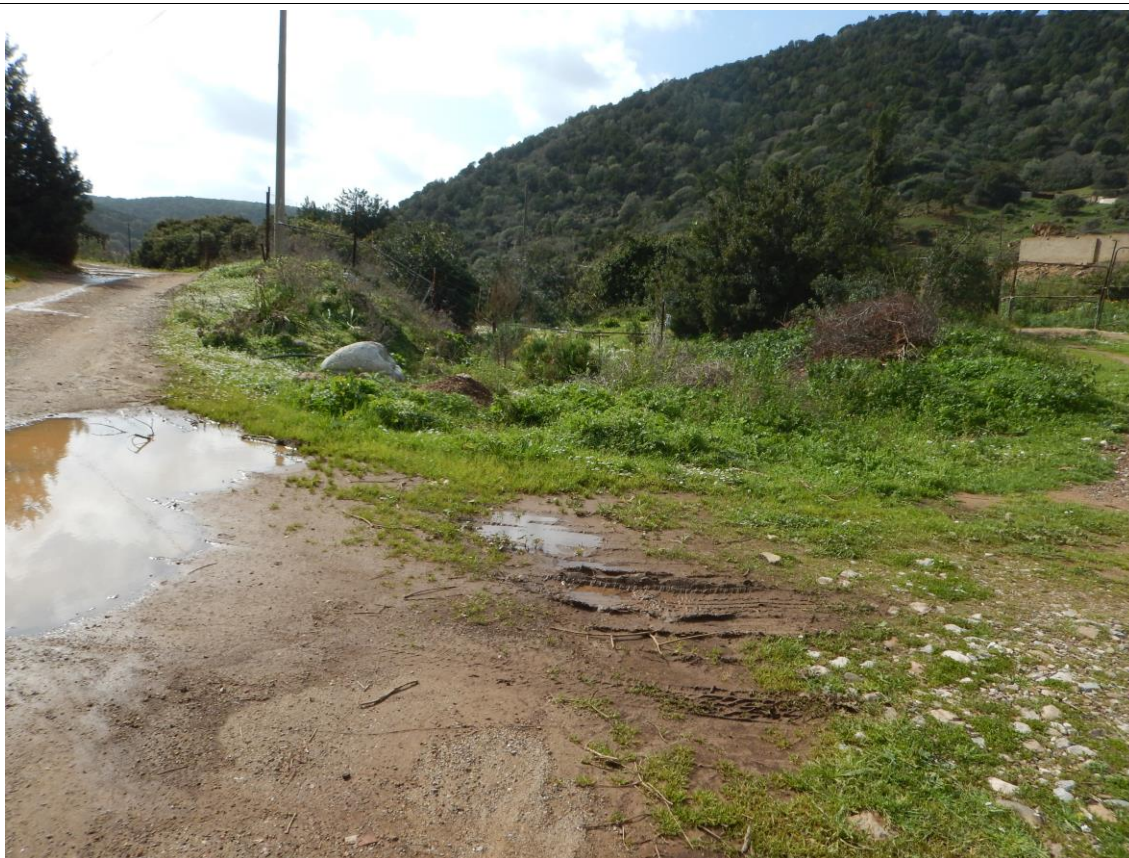
1. Identificazione	
1.1 Corso d'acqua attraversato	Riu Gutturu Cardaxiu
1.2 Codice del ponte/ataversamento	B250_SC_0008
1.3 Infrastruttura a cui appartiene l'opera	Strada di competenza del Comune di Buggerru
1.4 Comune in cui ricade l'attraversamento	Buggerru
1.5 Descrizione	Guado

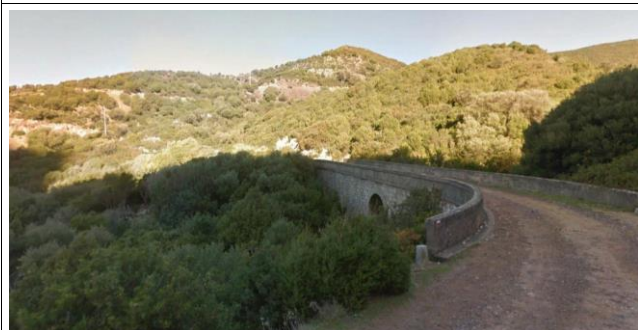
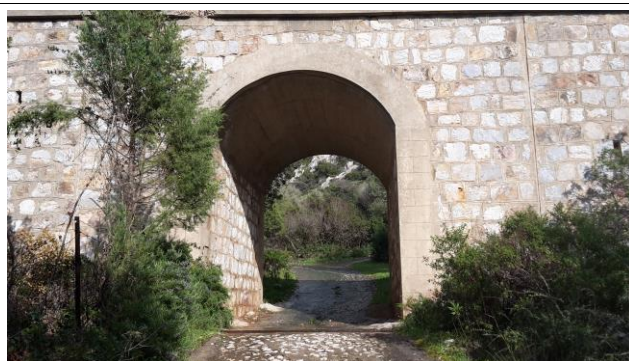
1. Identificazione	
1.1 Corso d'acqua attraversato	Fiume_30393
1.2 Codice del ponte/attraversamento	B250_SC_0009
1.3 Infrastruttura a cui appartiene l'opera	Strada di competenza del Comune di Buggerru
1.4 Comune in cui ricade l'attraversamento	Buggerru
1.5 Descrizione	Attraversamento ad arco con larghezza 3 m e altezza 4 m

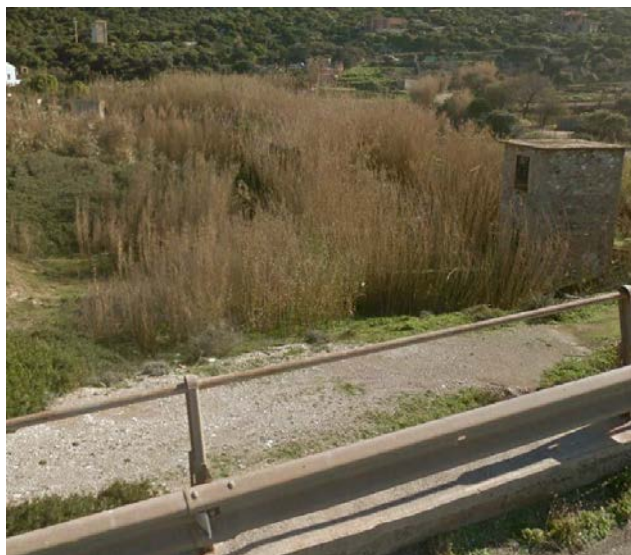
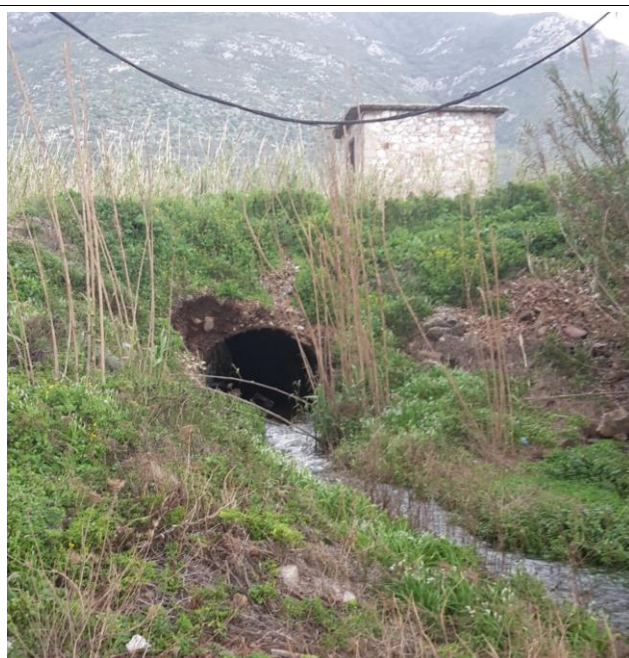
1. Identificazione	
1.1 Corso d'acqua attraversato	San Nicolò valle (Fiume_4598)
1.2 Codice del ponte/attraersamento	B250_SC_0010
1.3 Infrastruttura a cui appartiene l'opera	Comune di Buggerru
1.4 Comune in cui ricade l'attraversamento	Buggerru
1.5 Descrizione	Attraversamento a sezione circolare ϕ 1500 mm

6.2 Analisi idraulica (da compilare solo per le opere per le quali è prescritta la verifica di sicurezza)	
6.2.1 Portata di progetto	55,03 m ³ /s
6.2.3 Velocità media in alveo	1,32 m/s
6.2.4 Velocità media in golena	0,77 m/s
6.2.5 Effetto di rigurgito dell'attraversamento	0,50 m
6.2.6 Livello idrico massimo	3,02 m
6.2.7 Franco idraulico	Franco = -1,62 m; Franco minimo = 1,26 m (Verifica non soddisfatta)
6.2.8 Scalzamento sulle fondazioni (pile, spalle, rilevati di accesso) rilevato a seguito di sopralluogo	Non rilevato
Valori riferiti alle condizioni critiche	
6.2.9 Portata critica (m ³ /s)	Non calcolata in quanto relativa ad un tempo di ritorno inferiore a 2 anni
6.2.10 Tempo di ritorno critico	< 2 anni

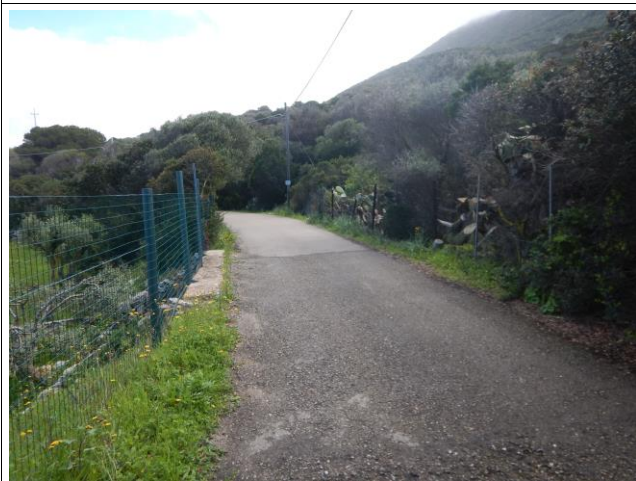
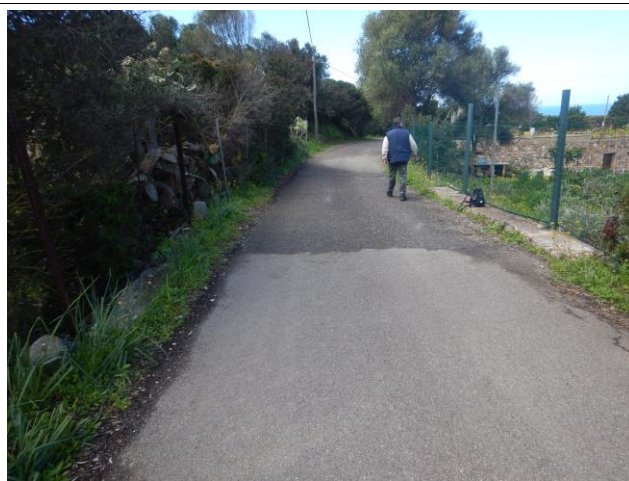
1. Identificazione	
1.1 Corso d'acqua attraversato	Fiume_331949
1.2 Codice del ponte/attraversamento	B250_SC_0013
1.3 Infrastruttura a cui appartiene l'opera	Strada di competenza Comune di Buggerru
1.4 Comune in cui ricade l'attraversamento	Buggerru
1.5 Descrizione	Attraversamento ad arco in c.a. con base di 1 m e altezza 2 m.

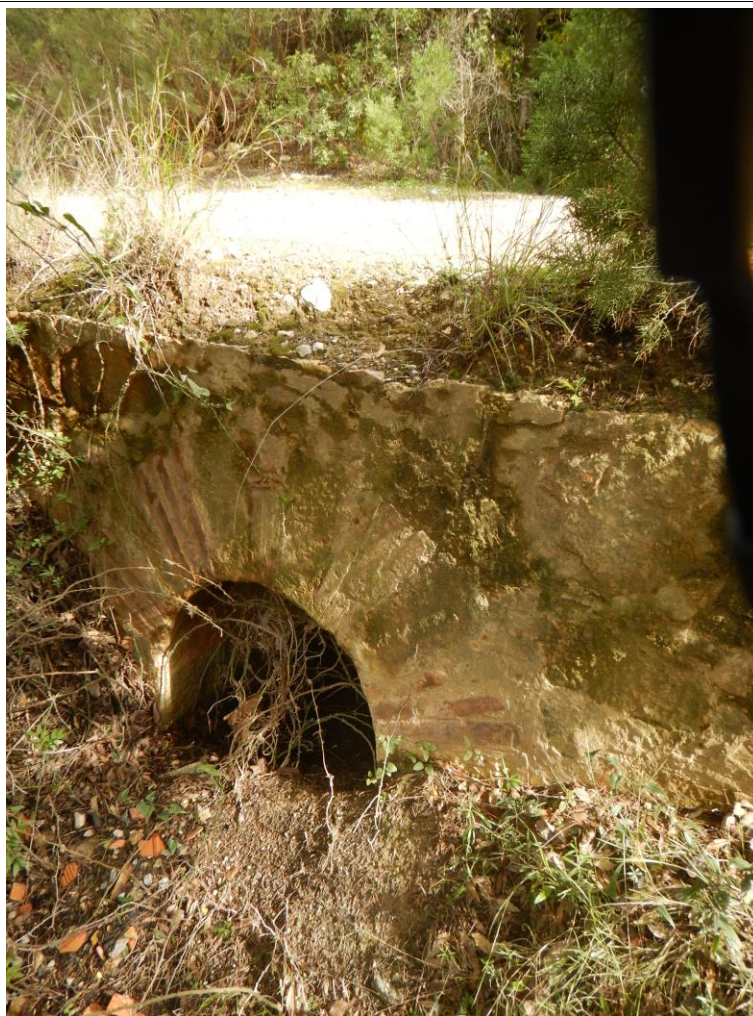
1. Identificazione	
1.1 Corso d'acqua attraversato	Fiume_24192
1.2 Codice del ponte/attraersamento	B250_SC_0014
1.3 Infrastruttura a cui appartiene l'opera	Strada di competenza del Comune di Buggerru
1.4 Comune in cui ricade l'attraversamento	Buggerru
1.5 Descrizione	Attraversamento ad arco in pietra (base = 0,80 m, altezza = 1 m)

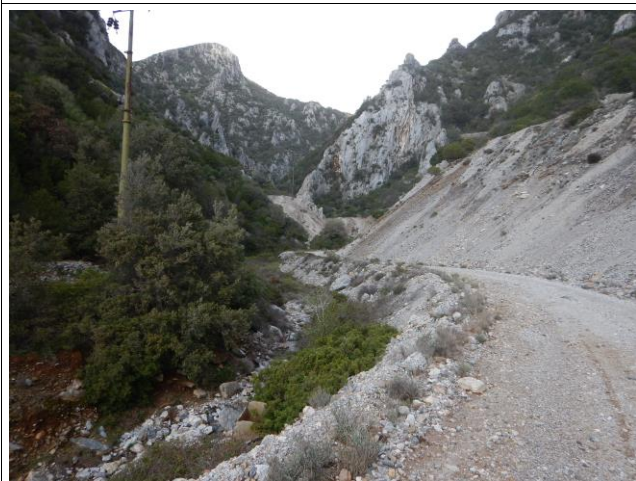
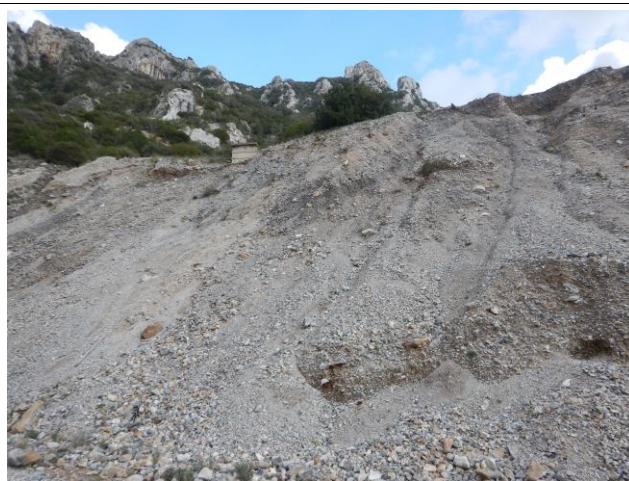
1. Identificazione	
1.1 Corso d'acqua attraversato	Fiume_24665
1.2 Codice del ponte/attraersamento	B250_SC_0015
1.3 Infrastruttura a cui appartiene l'opera	Strada di competenza del Comune di Buggerru
1.4 Comune in cui ricade l'attraversamento	Buggerru
1.5 Descrizione	Guado

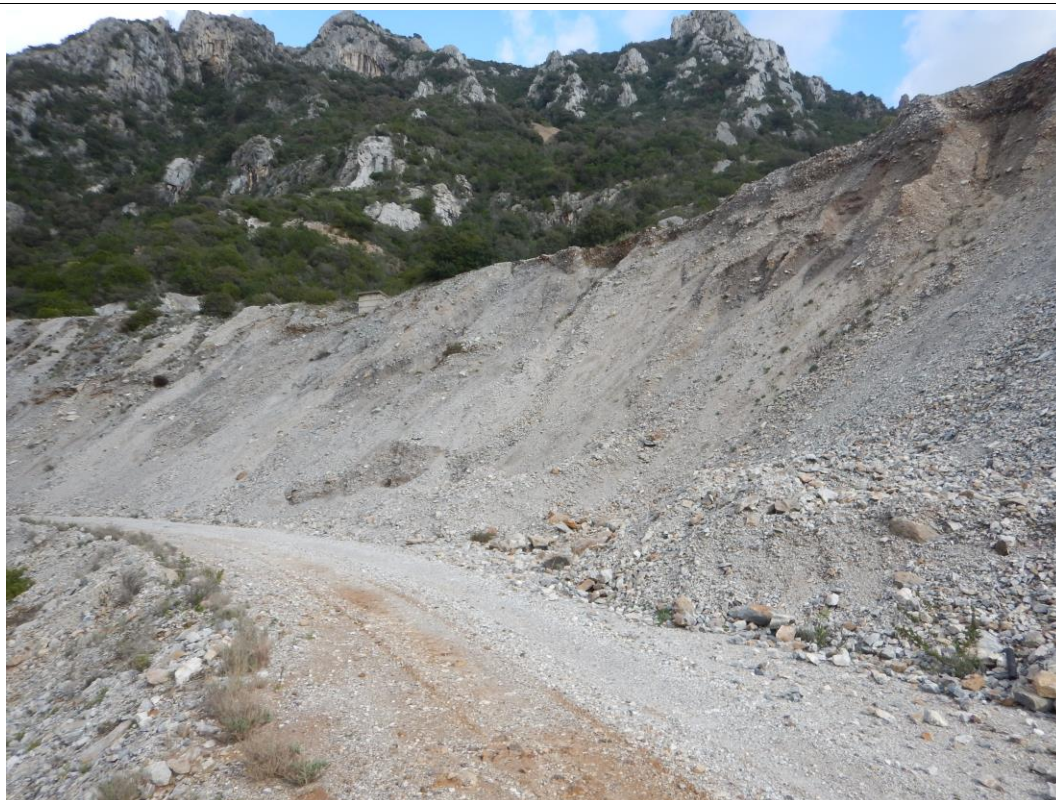
1. Identificazione	
1.1 Corso d'acqua attraversato	Fiume_32260
1.2 Codice del ponte/ataversamento	B250_SC_0018
1.3 Infrastruttura a cui appartiene l'opera	Strada di competenza Comune di Buggerru
1.4 Comune in cui ricade l'attraversamento	Buggerru
1.5 Descrizione	Guado

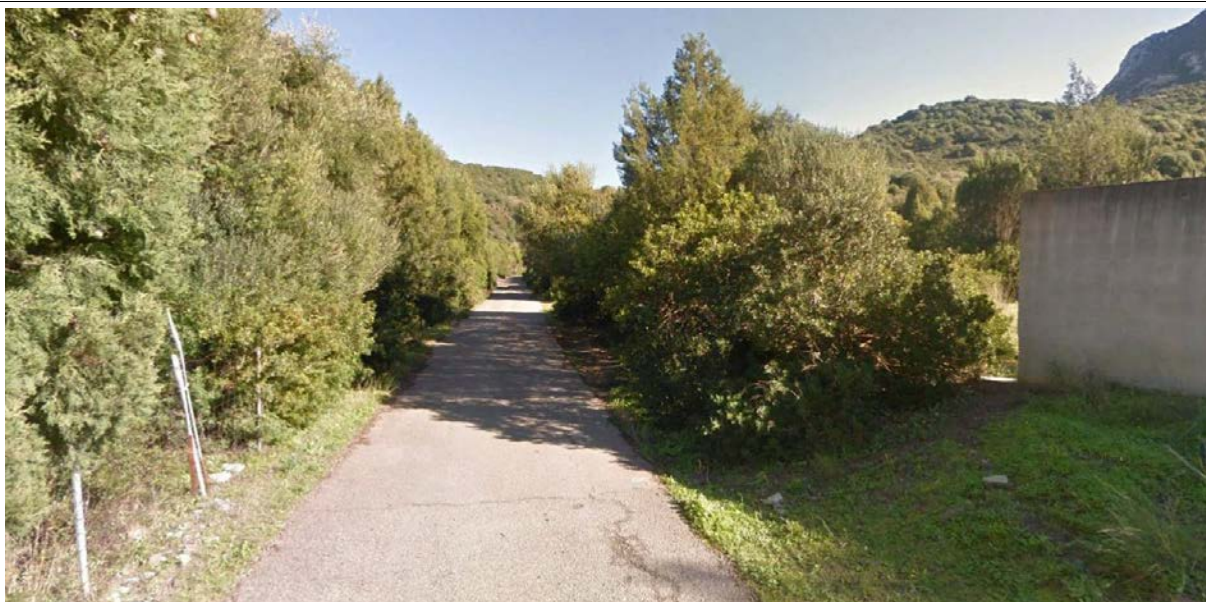
1.1 Corso d'acqua attraversato	Sa Pala Manna
1.2 Codice del ponte/attraversamento	B250_SC_0019
1.3 Infrastruttura a cui appartiene l'opera	Strada di competenza del Comune di Buggerru
1.4 Comune in cui ricade l'attraversamento	Buggerru
1.5 Descrizione	Guado

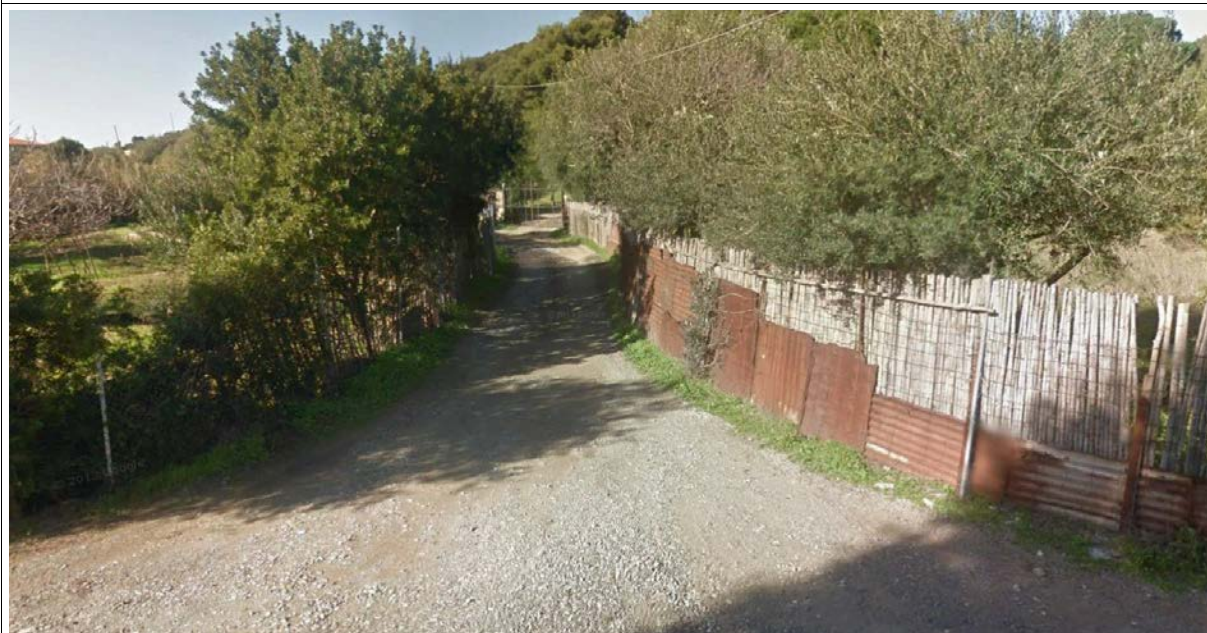
1.1 Corso d'acqua attraversato	San Nicolò valle (Fiume_4598)
1.2 Codice del ponte/ataversamento	B250_SC_0021
1.3 Infrastruttura a cui appartiene l'opera	Strada di competenza del Comune di Buggerru
1.4 Comune in cui ricade l'attraversamento	Buggerru
1.5 Descrizione	Guado

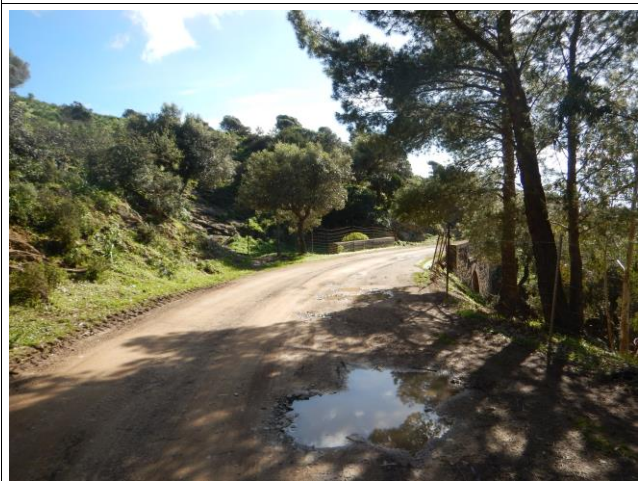
1. Identificazione	
1.1 Corso d'acqua attraversato	Fiume_322034 – Affluente del Rio Piscina Suigas
1.2 Codice del ponte/attraersamento	B250_SC_0022
1.3 Infrastruttura a cui appartiene l'opera	Strada di competenza del Comune di Buggerru
1.4 Comune in cui ricade l'attraversamento	Buggerru
1.5 Descrizione	Attraversamento ad arco con base pari a 1 m e altezza pari a 1,50 m

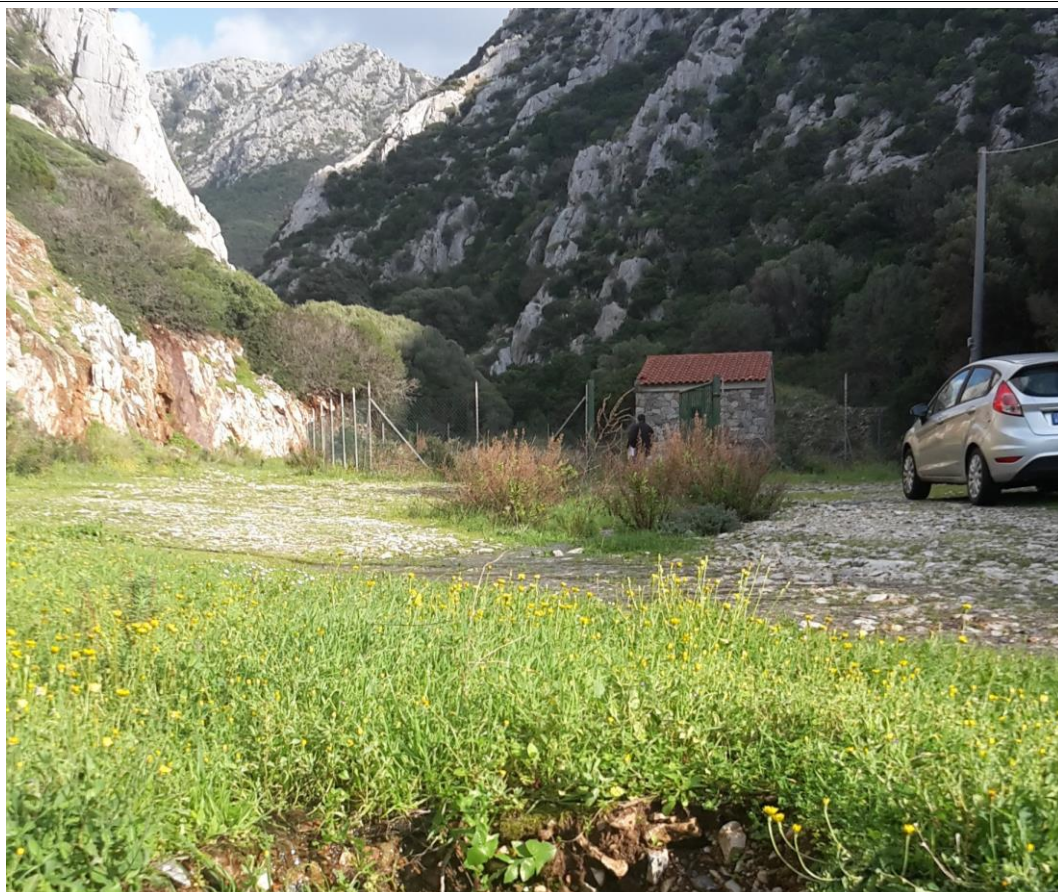
1. Identificazione	
1.1 Corso d'acqua attraversato	San Nicolò monte (Fiume_15427)
1.2 Codice del ponte/ataversamento	B250_SC_0023
1.3 Infrastruttura a cui appartiene l'opera	Strada di competenza Comune di Buggerru
1.4 Comune in cui ricade l'attraversamento	Buggerru
1.5 Descrizione	Guado

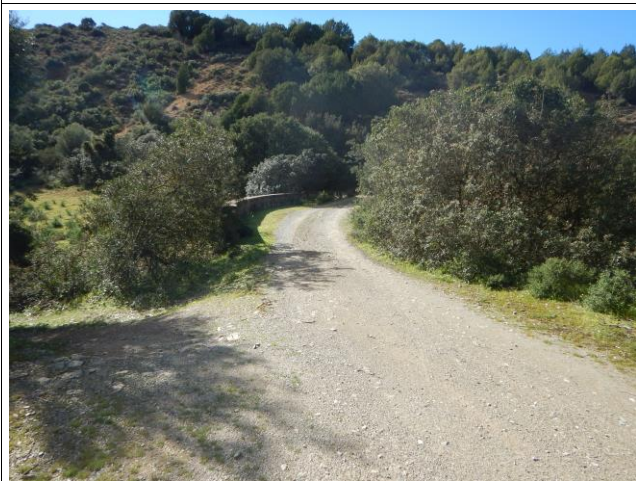
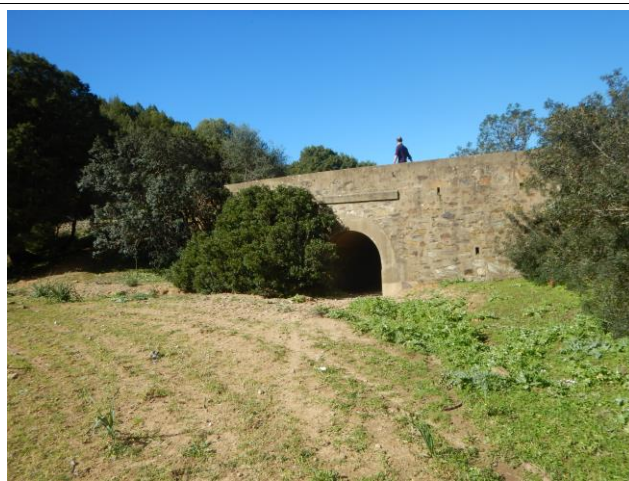
1. Identificazione	
1.1 Corso d'acqua attraversato	Mitza su Fracci
1.2 Codice del ponte/ataversamento	B250_SC_0025
1.3 Infrastruttura a cui appartiene l'opera	Strada di competenza del Comune di Buggerru
1.4 Comune in cui ricade l'attraversamento	Buggerru
1.5 Descrizione	Attraversamento ad arco con base pari a 2 m e altezza pari a 2 m

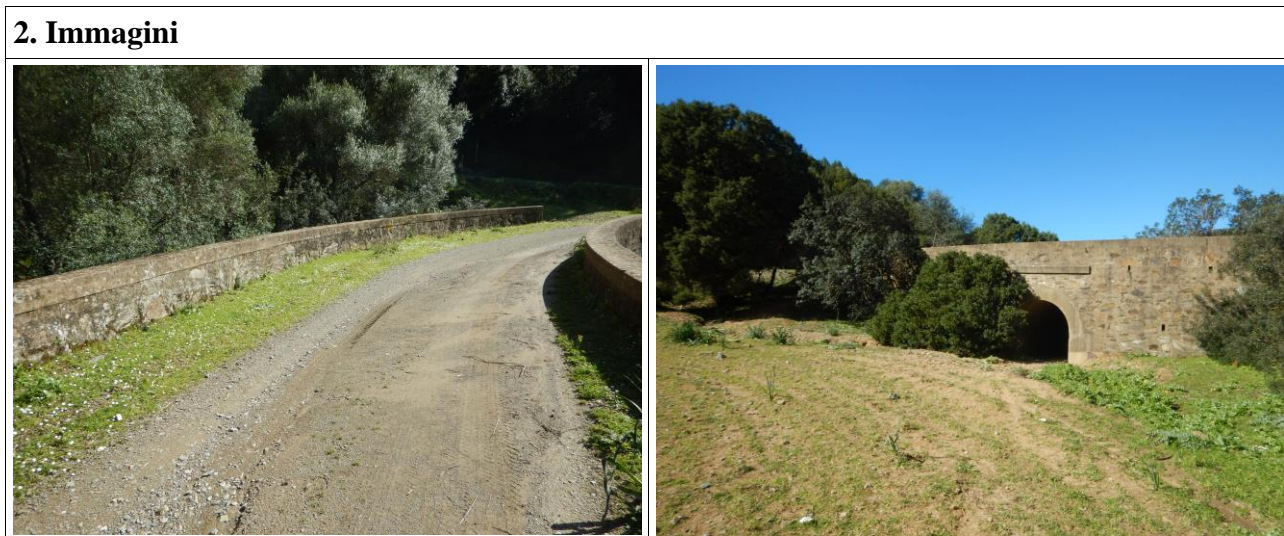
1. Identificazione	
1.1 Corso d'acqua attraversato	Affluente del Riu Piscina Morta
1.2 Codice del ponte/attraersamento	B250_SC_0026
1.3 Infrastruttura a cui appartiene l'opera	Strada di competenza del Comune di Buggerru
1.4 Comune in cui ricade l'attraversamento	Buggerru
1.5 Descrizione	Attraversamento ad arco con base pari a 1,60 m e altezza pari a 3,20 m

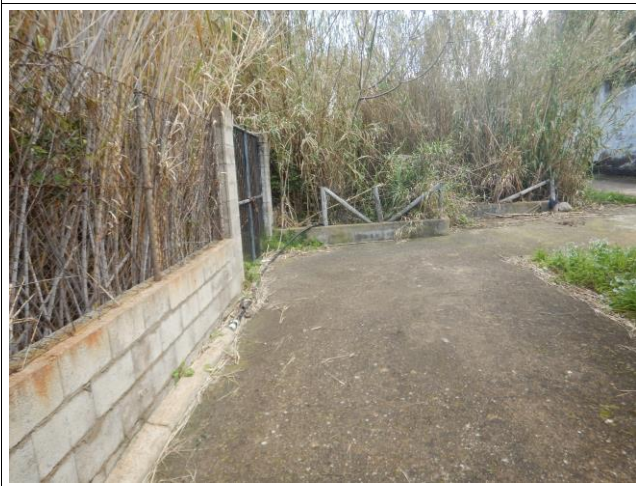
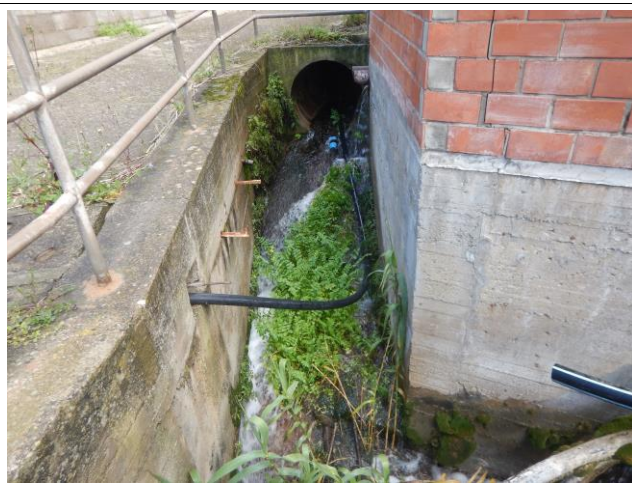
1. Identificazione	
1.1 Corso d'acqua attraversato	San Nicolò valle (Fiume_4598)
1.2 Codice del ponte/attraersamento	B250_SC_0027
1.3 Infrastruttura a cui appartiene l'opera	Strada di competenza del Comune di Buggerru
1.4 Comune in cui ricade l'attraversamento	Buggerru
1.5 Descrizione	Attraversamento a sezione circolare ϕ 1000 mm

6.2 Analisi idraulica (da compilare solo per le opere per le quali è prescritta la verifica di sicurezza)	
6.2.1 Portata di progetto	55,03 m ³ /s
6.2.3 Velocità media in alveo	m/s
6.2.4 Velocità media in golena	3,1 m/s
6.2.5 Effetto di rigurgito dell'attraversamento	2,3 m
6.2.6 Livello idrico massimo	0,94 m
6.2.7 Franco idraulico	Franco = 0 m; Franco minimo = 1 m (Verifica non soddisfatta)
6.2.8 Scalzamento sulle fondazioni (pile, spalle, rilevati di accesso) rilevato a seguito di sopralluogo	Non rilevato
Valori riferiti alle condizioni critiche	
6.2.9 Portata critica (m ³ /s)	12,45
6.2.10 Tempo di ritorno critico	5 anni

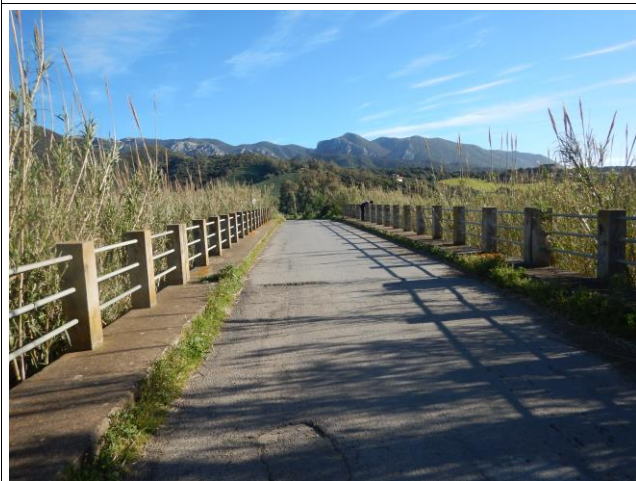
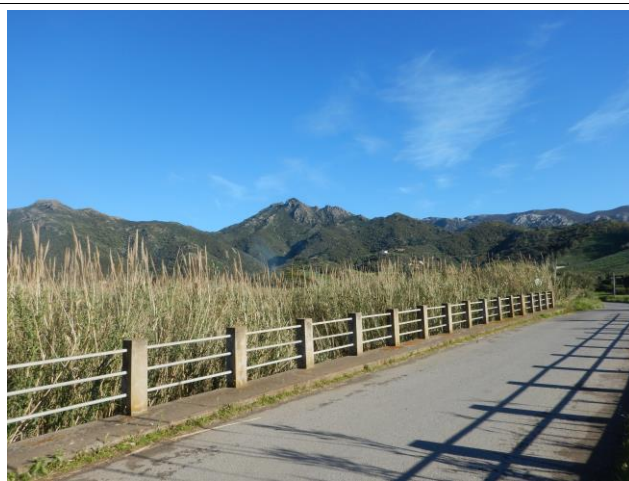
1. Identificazione	
1.1 Corso d'acqua attraversato	Riu Mannu
1.2 Codice del ponte/ataversamento	B250_SC_0028
1.3 Infrastruttura a cui appartiene l'opera	Strada Vicinale "Su Sizzimurreddu – Fighezia"
1.4 Comune in cui ricade l'attraversamento	Buggerru
1.5 Descrizione	Attraversamento a sezione rettangolare in c.a. (base = 26 m, altezza = 5,50 m)

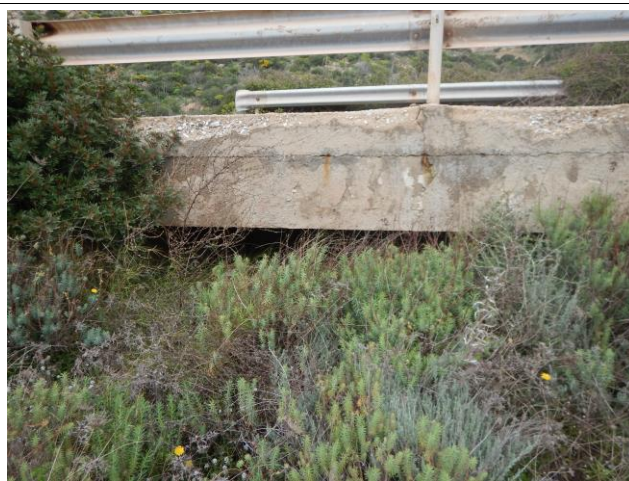
1. Identificazione	
1.1 Corso d'acqua attraversato	Riu Terra Arrubias
1.2 Codice del ponte/attraersamento	B250_SC_0029
1.3 Infrastruttura a cui appartiene l'opera	Strada di competenza del Comune di Buggerru
1.4 Comune in cui ricade l'attraversamento	Buggerru
1.5 Descrizione	Attraversamento a sezione rettangolare in c.a. (base = 4 m, altezza = 1,20 m)

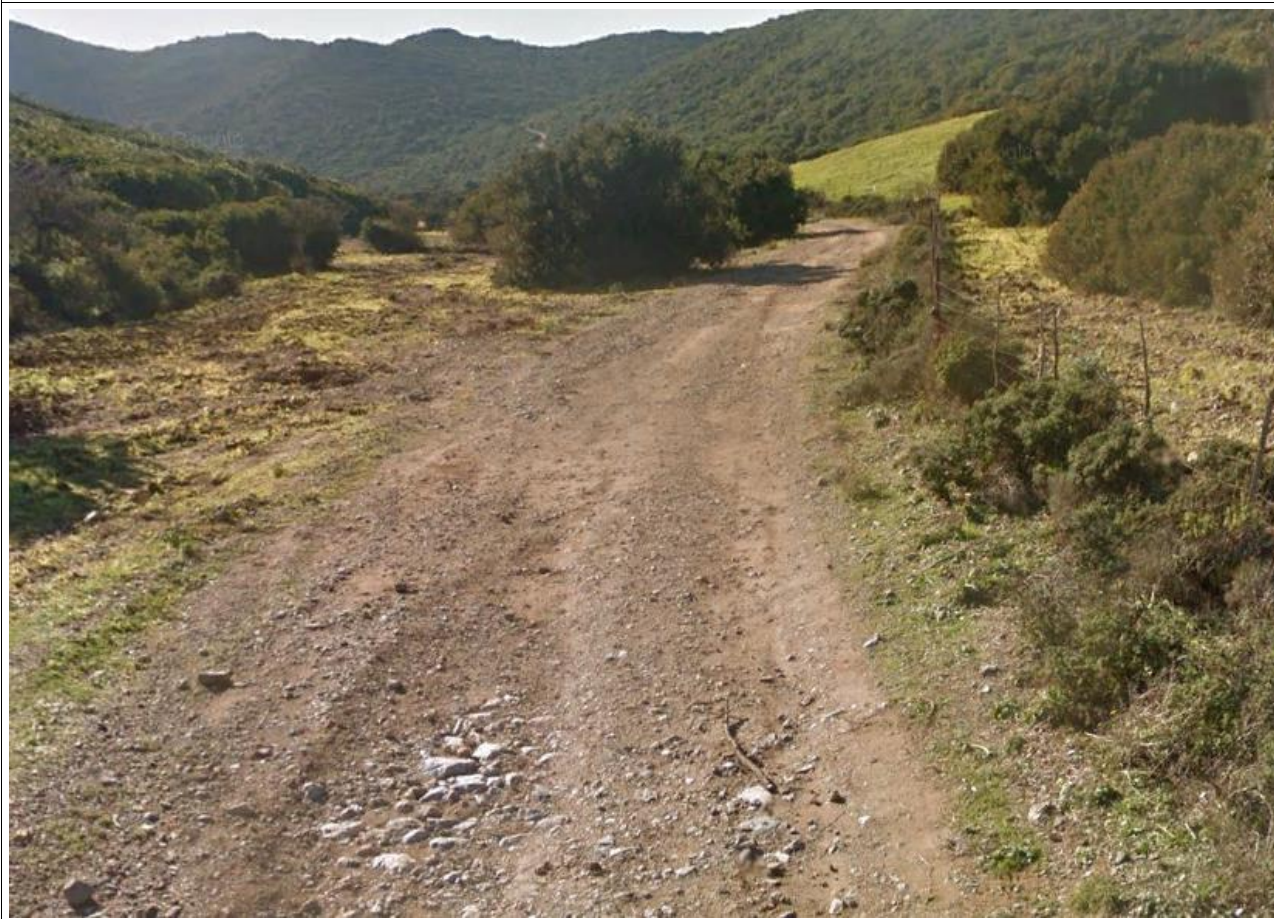
1. Identificazione	
1.1 Corso d'acqua attraversato	Affluente del Fiume 75033
1.2 Codice del ponte/attraersamento	B250_SC_0032
1.3 Infrastruttura a cui appartiene l'opera	Strada di competenza del Comune di Buggerru
1.4 Comune in cui ricade l'attraversamento	Buggerru
1.5 Descrizione	Guado

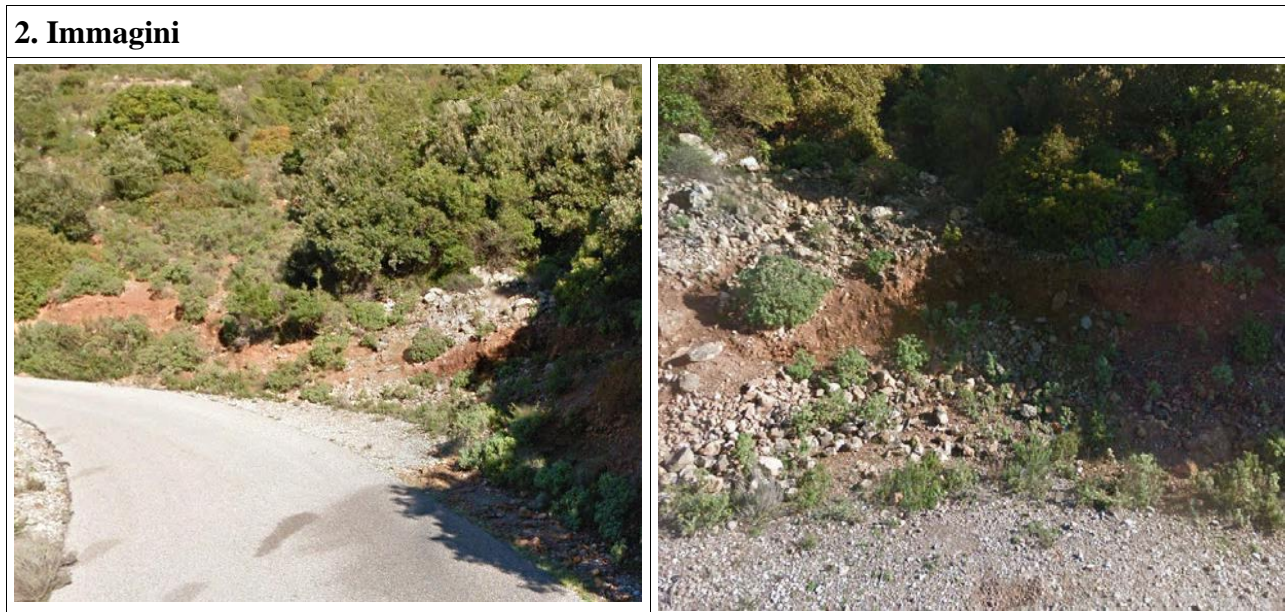
1. Identificazione	
1.1 Corso d'acqua attraversato	Fiume 74843
1.2 Codice del ponte/attraersamento	B250_SC_0035
1.3 Infrastruttura a cui appartiene l'opera	Strada di competenza del Comune di Buggerru
1.4 Comune in cui ricade l'attraversamento	Buggerru
1.5 Descrizione	Guado

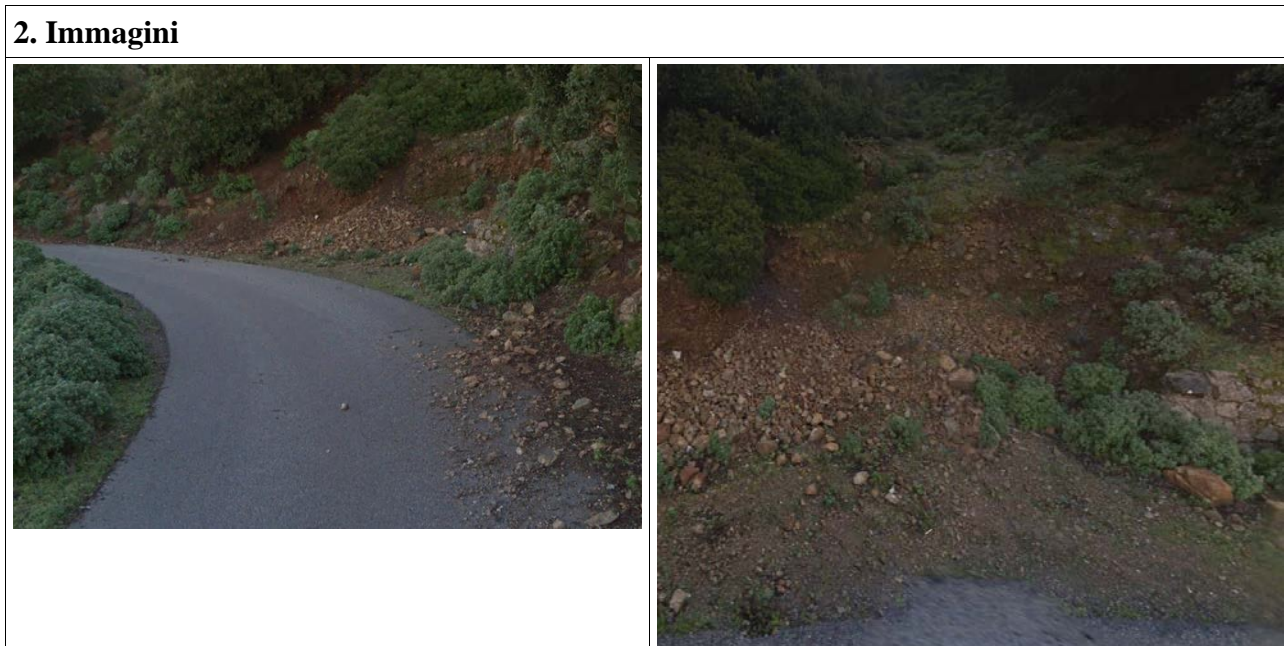
1. Identificazione	
1.1 Corso d'acqua attraversato	Fiume 76556
1.2 Codice del ponte/attraersamento	B250_SC_0036
1.3 Infrastruttura a cui appartiene l'opera	Strada di competenza del Comune di Buggerru
1.4 Comune in cui ricade l'attraversamento	Buggerru
1.5 Descrizione	Guado

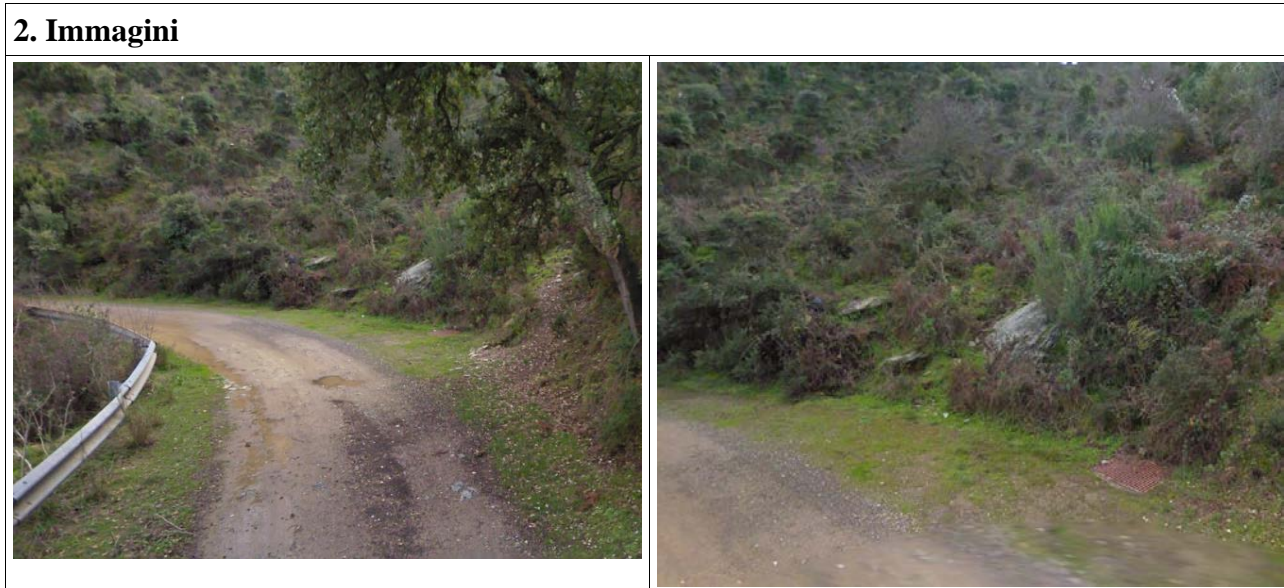
1. Identificazione	
1.1 Corso d'acqua attraversato	Canale Riu Mortuo
1.2 Codice del ponte/attraersamento	B250_SC_0045
1.3 Infrastruttura a cui appartiene l'opera	Strada di competenza del Comune di Buggerru
1.4 Comune in cui ricade l'attraversamento	Buggerru
1.5 Descrizione	Guado

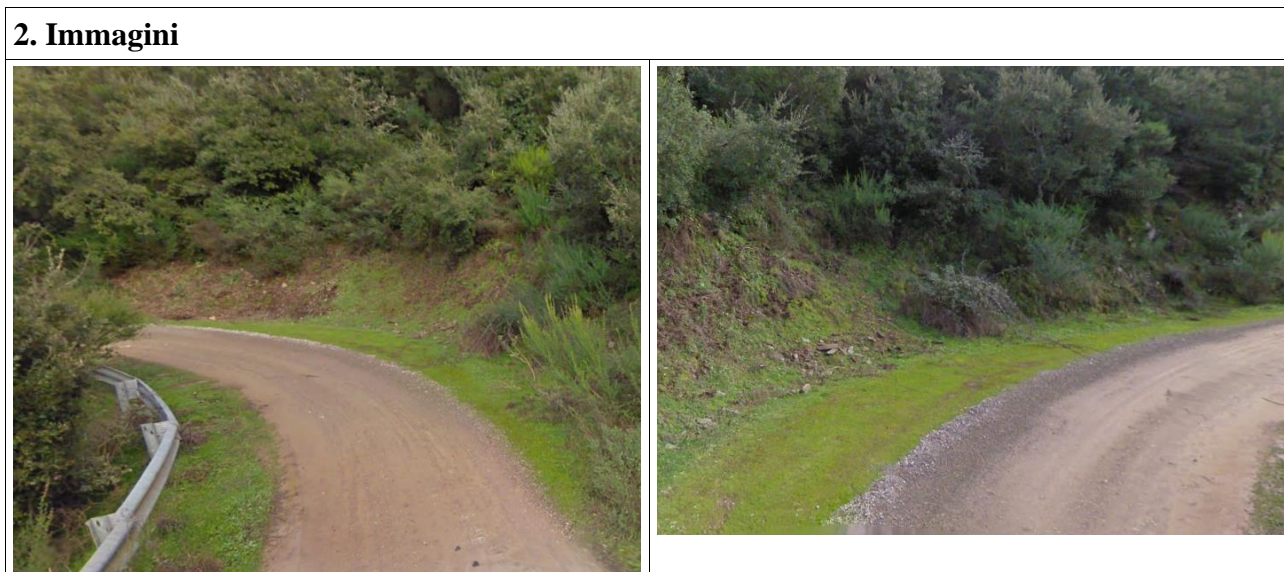
1. Identificazione	
1.1 Corso d'acqua attraversato	Fiume 70832
1.2 Codice del ponte/ataversamento	B250_SC_0046
1.3 Infrastruttura a cui appartiene l'opera	Strada di competenza del Comune di Buggerru
1.4 Comune in cui ricade l'attraversamento	Buggerru
1.5 Descrizione	Guado

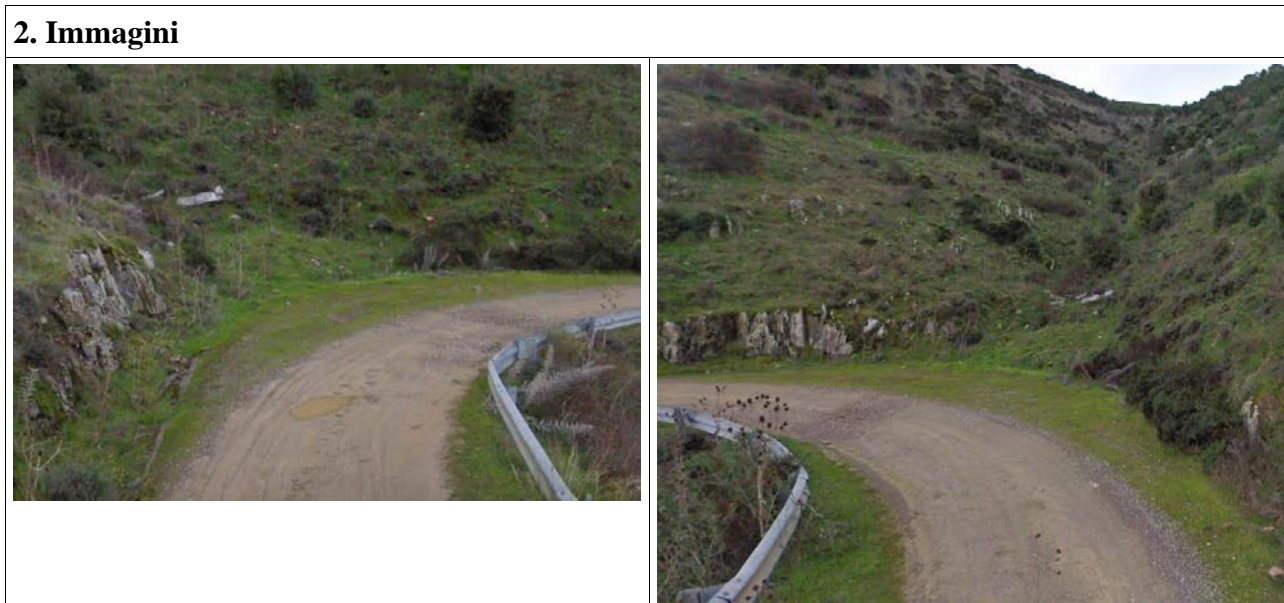
1. Identificazione	
1.1 Corso d'acqua attraversato	Fiume 71099
1.2 Codice del ponte/attraersamento	B250_SC_0048
1.3 Infrastruttura a cui appartiene l'opera	Strada di competenza del Comune di Buggerru
1.4 Comune in cui ricade l'attraversamento	Buggerru
1.5 Descrizione	Guado
