COMUNE DI BUGGERRU

VERIFICHE DEGLI ATTRAVERSAMENTI ESISTENTI DI COMPETENZA COMUNALE EX ART. 22 N.T.A. DEL P.A.I.

SCHEDE PER LA CARATTERIZZAZIONE DEGLI ATTRAVERSAMENTI ESISTENTI

Verifiche di sicurezza delle infrastrutture esistenti di attraversamento del reticolo idrografico

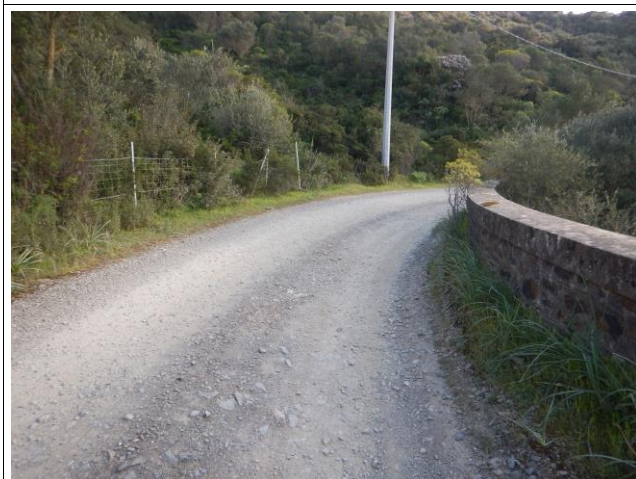
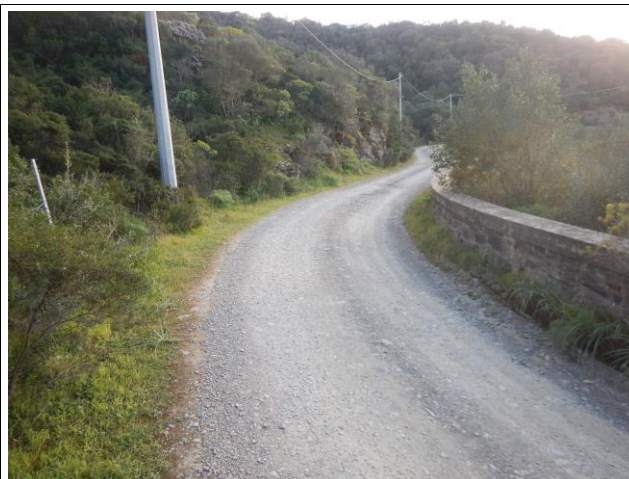
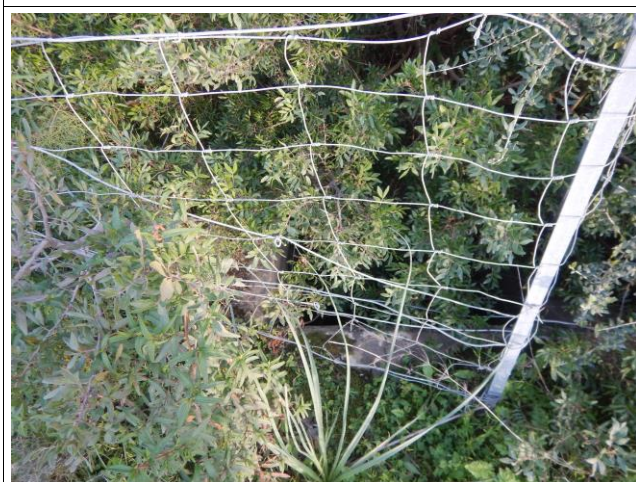
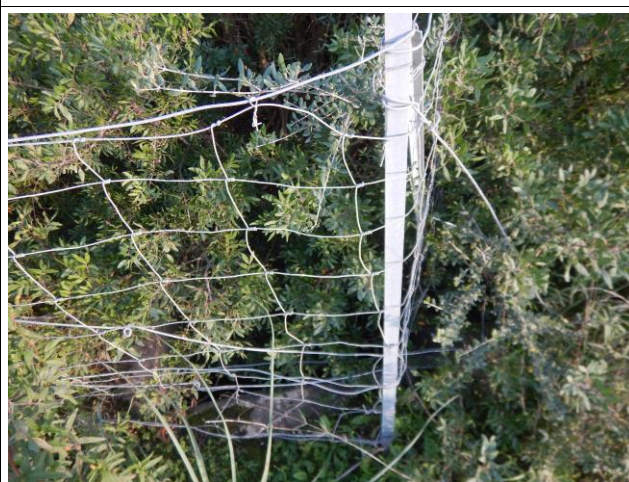
2. Immagini

1. Identificazione	
1.1 Corso d'acqua attraversato	Fiume 81207
1.2 Codice del ponte/attraersamento	B250_SC_0052
1.3 Infrastruttura a cui appartiene l'opera	Strada di competenza del Comune di Buggerru
1.4 Comune in cui ricade l'attraversamento	Buggerru
1.5 Descrizione	Attraversamento non rilevabile.

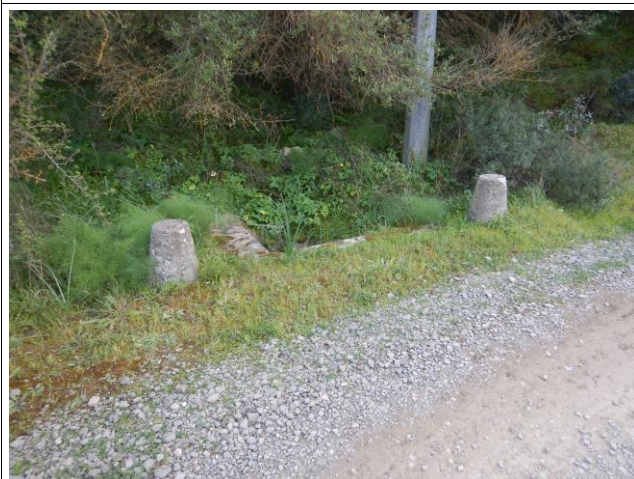
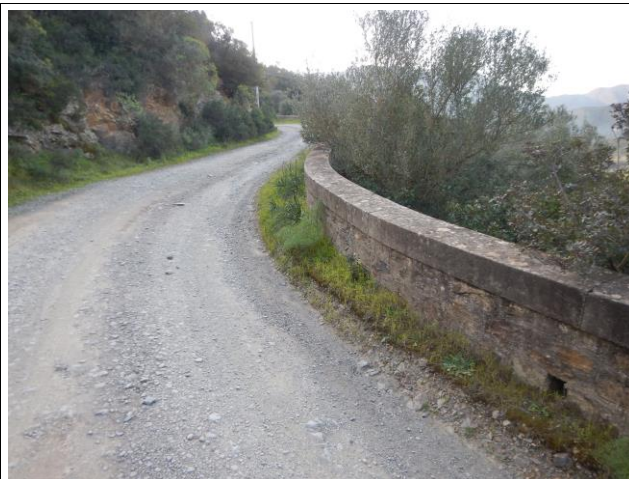
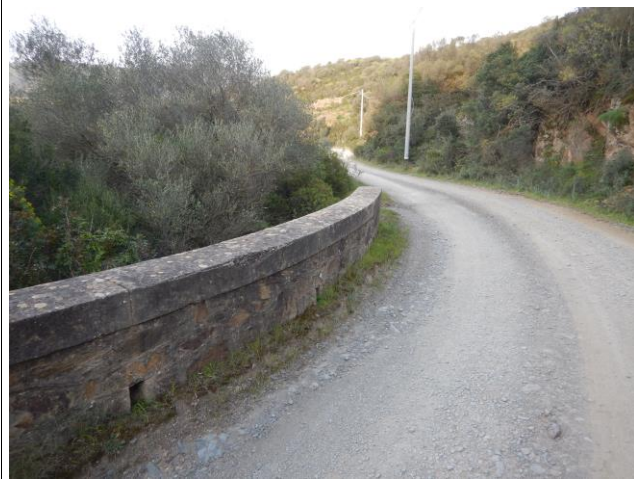
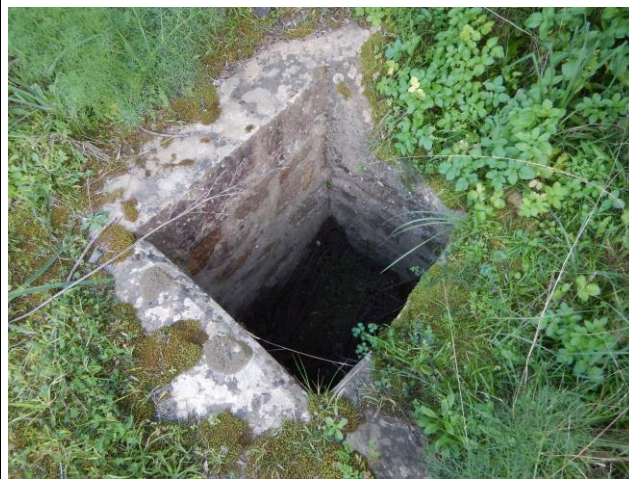
2. Immagini

1. Identificazione	
1.1 Corso d'acqua attraversato	Fiume 81206
1.2 Codice del ponte/attraersamento	B250_SC_0053
1.3 Infrastruttura a cui appartiene l'opera	Strada di competenza del Comune di Buggerru
1.4 Comune in cui ricade l'attraversamento	Buggerru
1.5 Descrizione	Attraversamento in calcestruzzo ad arco con luce pari a 1 m, altezza massima all'intradosso pari a 1.20 m, impalcato pari a 0.80 m.

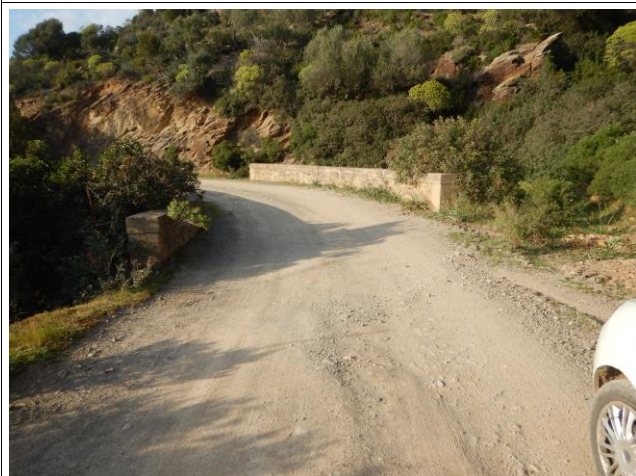
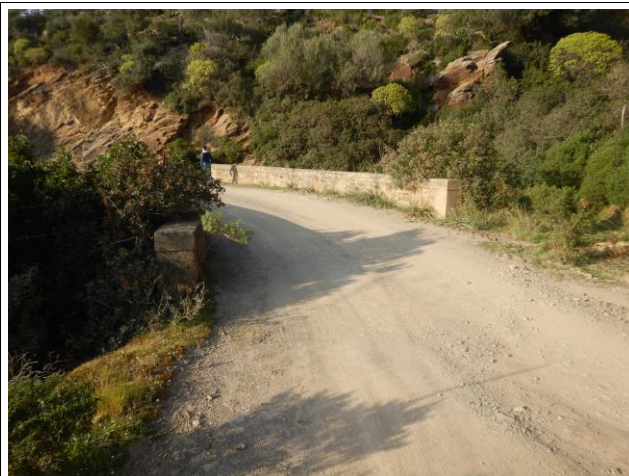
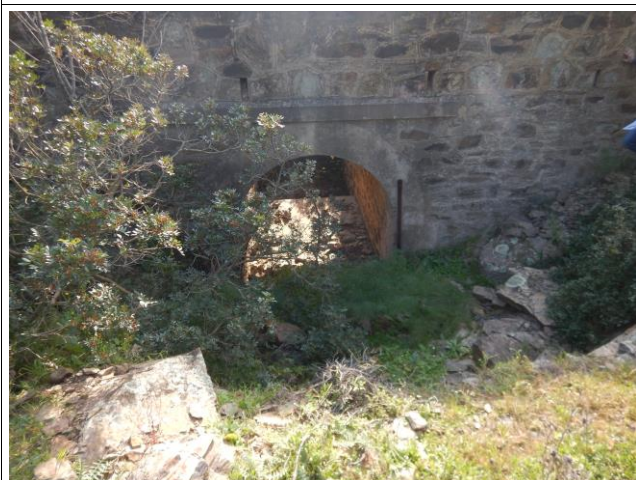
2. Immagini

1. Identificazione	
1.1 Corso d'acqua attraversato	Fiume 80375
1.2 Codice del ponte/attraersamento	B250_SC_0054
1.3 Infrastruttura a cui appartiene l'opera	Strada di competenza del Comune di Buggerru
1.4 Comune in cui ricade l'attraversamento	Buggerru
1.5 Descrizione	Attraversamento ad arco con luce pari a 2 m, altezza massima all'intradosso pari 1.6 m all'imbocco e pari a 2 m allo sbocco, impalcato pari a 1.70 m. In corrispondenza dell'imbocco vi è un salto di fondo di 0.40 m.

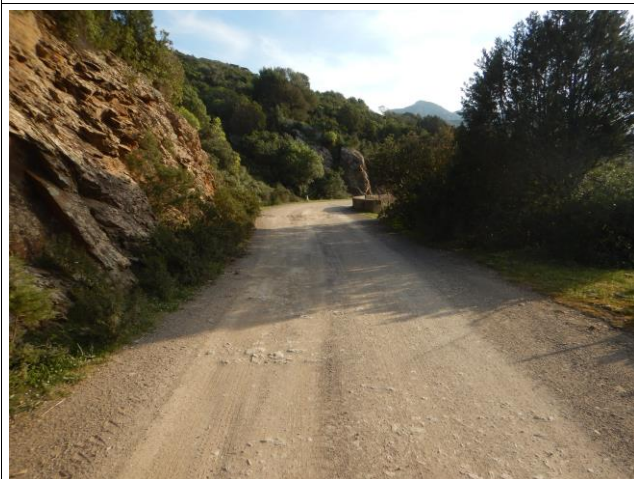
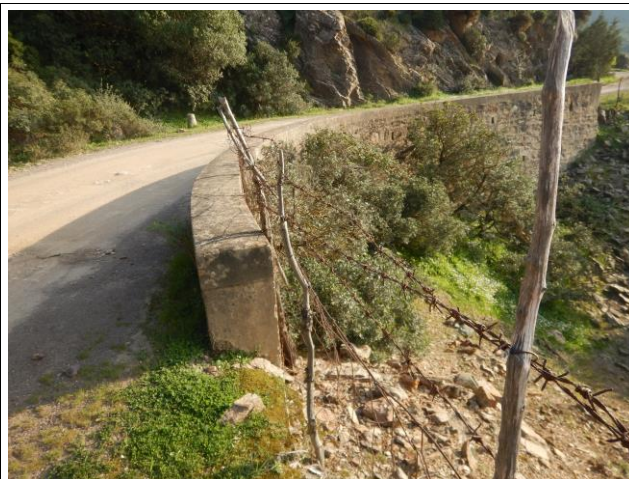
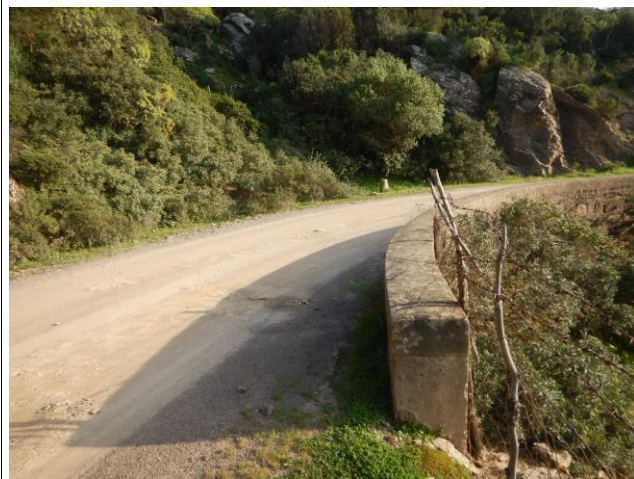
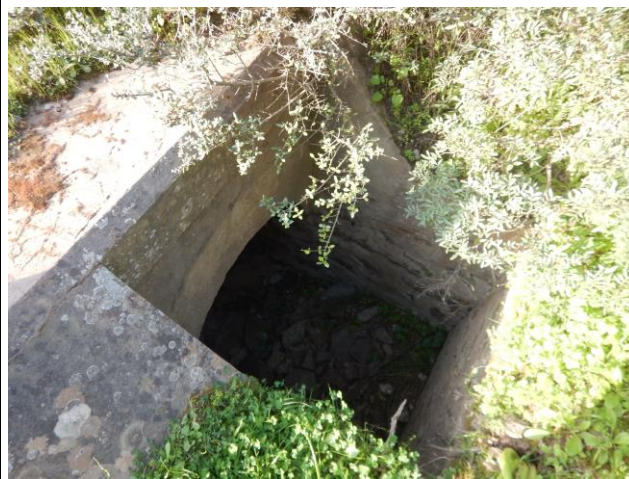
2. Immagini

1. Identificazione	
1.1 Corso d'acqua attraversato	Fiume 80262
1.2 Codice del ponte/ataversamento	B250_SC_0055
1.3 Infrastruttura a cui appartiene l'opera	Strada di competenza del Comune di Buggerru
1.4 Comune in cui ricade l'attraversamento	Buggerru
1.5 Descrizione	Attraversamento in calcestruzzo ad arco con luce pari a 1 m, altezza massima all'intradosso pari a 1.20 m, impalcato pari a 0.80 m.

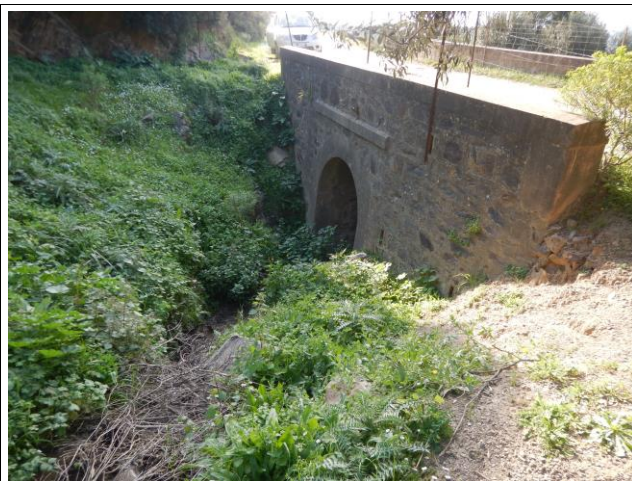
2. Immagini

1. Identificazione	
1.1 Corso d'acqua attraversato	Affluente del Fiume 332034
1.2 Codice del ponte/attraersamento	B250_SC_0056
1.3 Infrastruttura a cui appartiene l'opera	Strada di competenza del Comune di Buggerru
1.4 Comune in cui ricade l'attraversamento	Buggerru
1.5 Descrizione	Attraversamento ad arco con luce pari a 1.80 m, altezza massima all'intradosso pari a 2.40 m, implacato di 1.70 m.

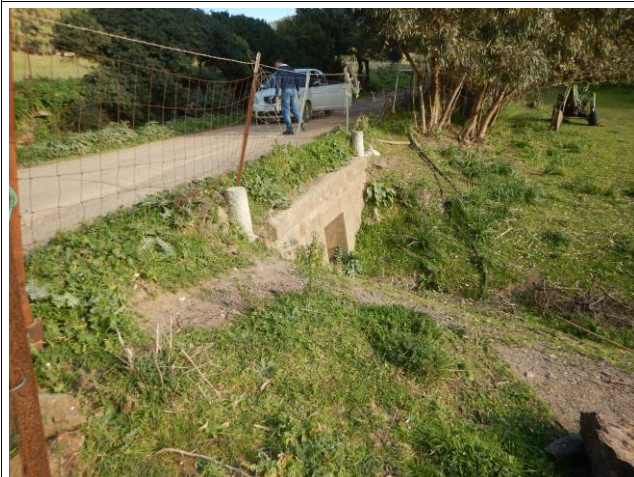
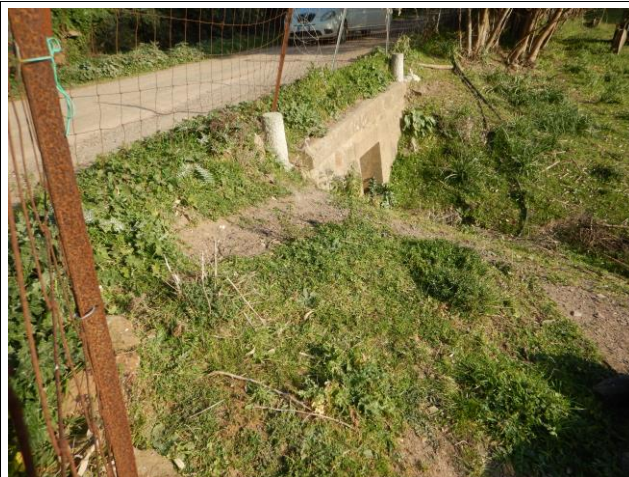
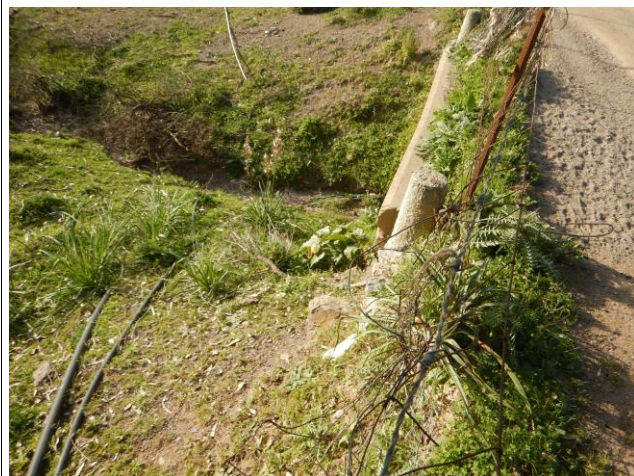
2. Immagini

1. Identificazione	
1.1 Corso d'acqua attraversato	Fiume 79825
1.2 Codice del ponte/attraersamento	B250_SC_0057
1.3 Infrastruttura a cui appartiene l'opera	Strada di competenza del Comune di Buggerru
1.4 Comune in cui ricade l'attraversamento	Buggerru
1.5 Descrizione	Attraversamento in calcestruzzo a sezione rettangolare con luce pari a 1 m, altezza all'intradosso di 0.70 m e impalcato di 0.80 m.

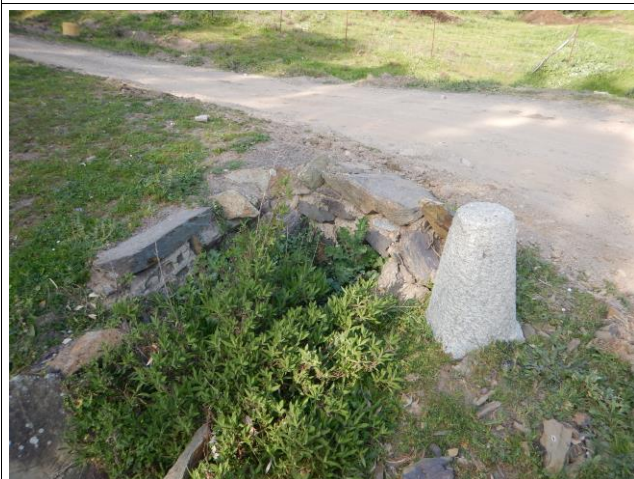
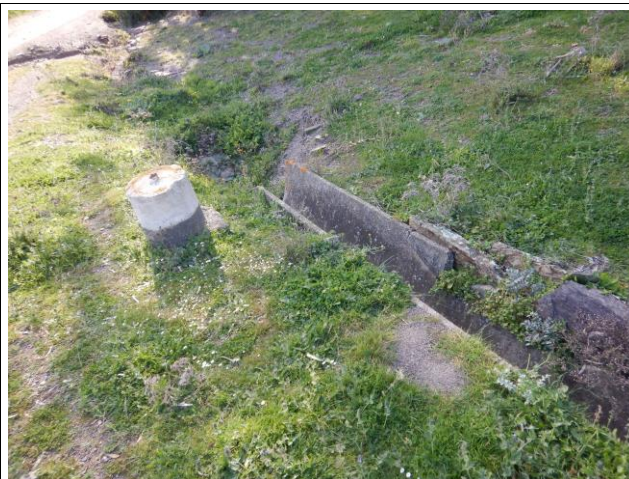
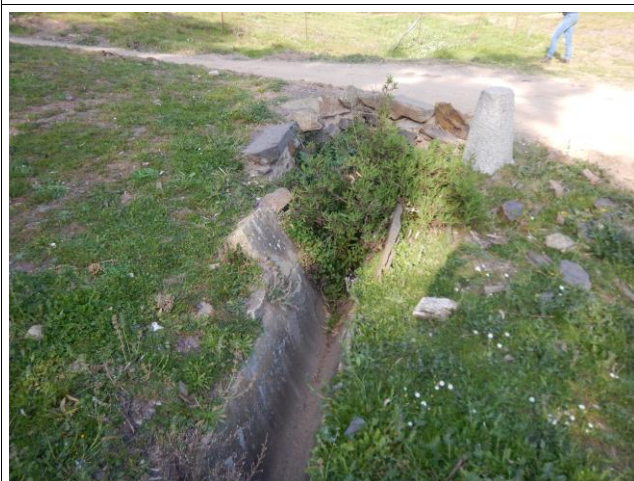
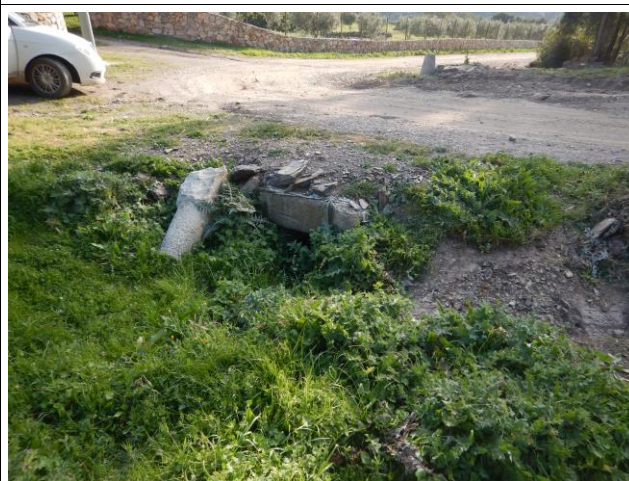
2. Immagini

1. Identificazione	
1.1 Corso d'acqua attraversato	Fiume 79562
1.2 Codice del ponte/attraersamento	B250_SC_0058
1.3 Infrastruttura a cui appartiene l'opera	Strada di competenza del Comune di Buggerru
1.4 Comune in cui ricade l'attraversamento	Buggerru
1.5 Descrizione	Attraversamento in calcestruzzo a sezione rettangolare con luce di 0.50 m, altezza all'intradosso di 0.80 m e impalcato di 0.40 m.

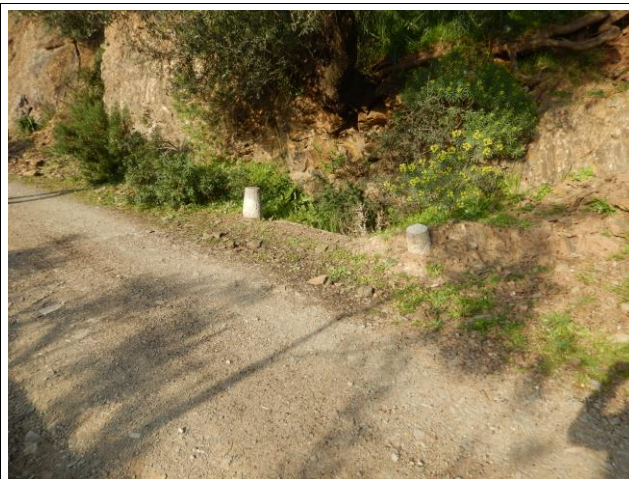
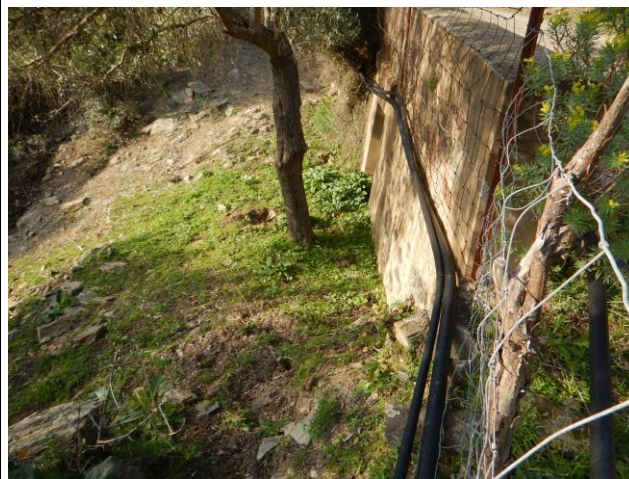
2. Immagini

1. Identificazione	
1.1 Corso d'acqua attraversato	Fiume 79120
1.2 Codice del ponte/attraersamento	B250_SC_0059
1.3 Infrastruttura a cui appartiene l'opera	Strada di competenza del Comune di Buggerru
1.4 Comune in cui ricade l'attraversamento	Buggerru
1.5 Descrizione	Attraversamento in calcestruzzo a sezione rettangolare con luce pari a 1 m, altezza all'intradosso di 0.70 m e impalcato di 0.80 m.

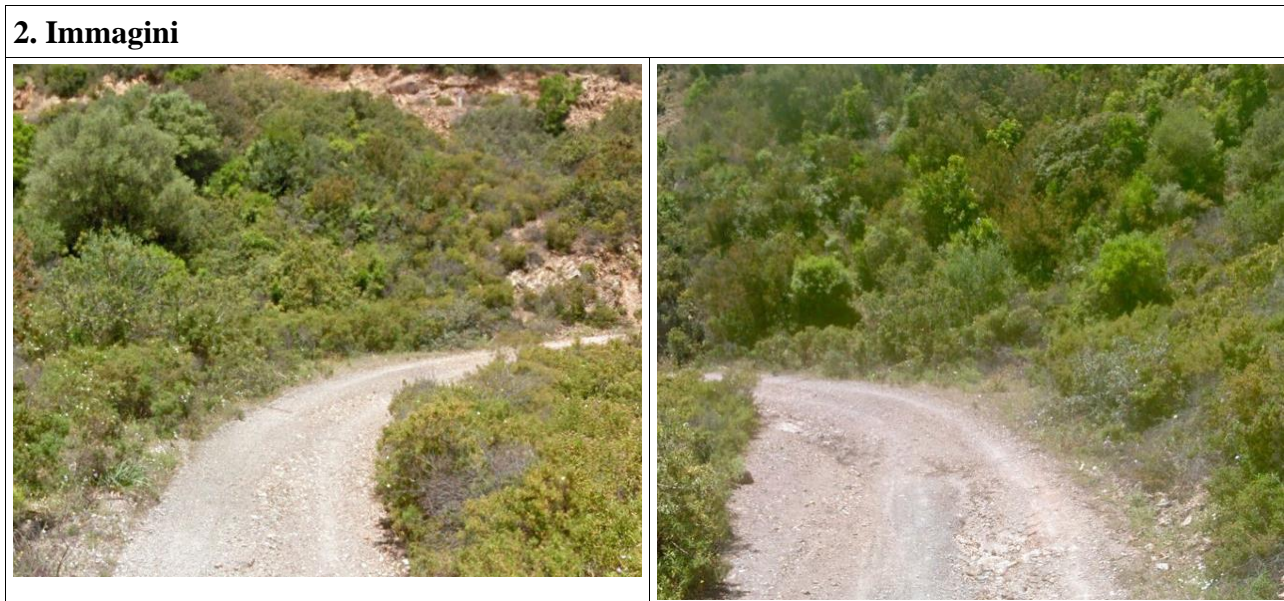
1. Identificazione	
1.1 Corso d'acqua attraversato	Fiume 79017
1.2 Codice del ponte/ataversamento	B250_SC_0061
1.3 Infrastruttura a cui appartiene l'opera	Strada di competenza del Comune di Buggerru
1.4 Comune in cui ricade l'attraversamento	Buggerru
1.5 Descrizione	Guado

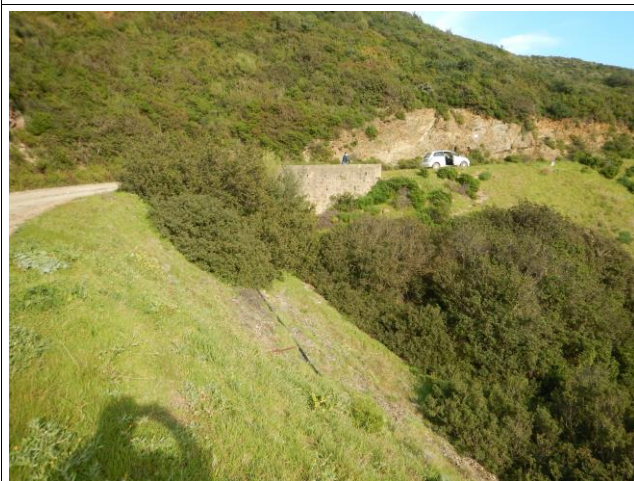
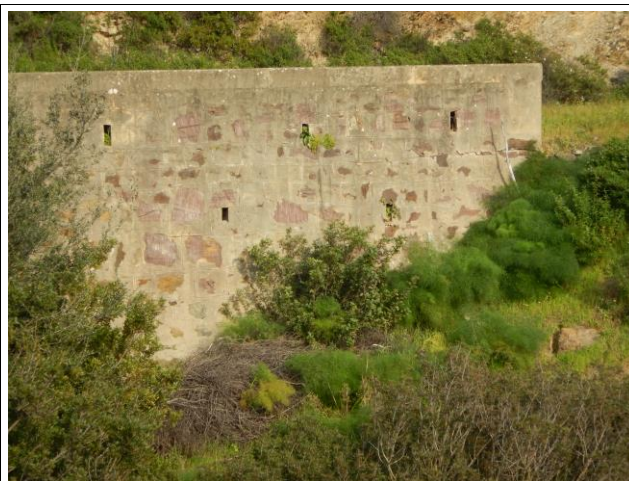
2. Immagini

1. Identificazione	
1.1 Corso d'acqua attraversato	Fiume 78460
1.2 Codice del ponte/attraversamento	B250_SC_0063
1.3 Infrastruttura a cui appartiene l'opera	Strada di competenza del Comune di Buggerru
1.4 Comune in cui ricade l'attraversamento	Buggerru
1.5 Descrizione	Guado. È presente un muro di contenimento della scarpata ma non si rileva la presenza di tombini.

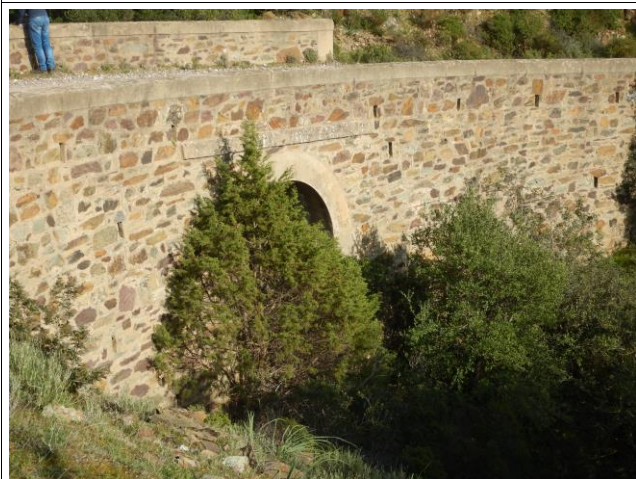
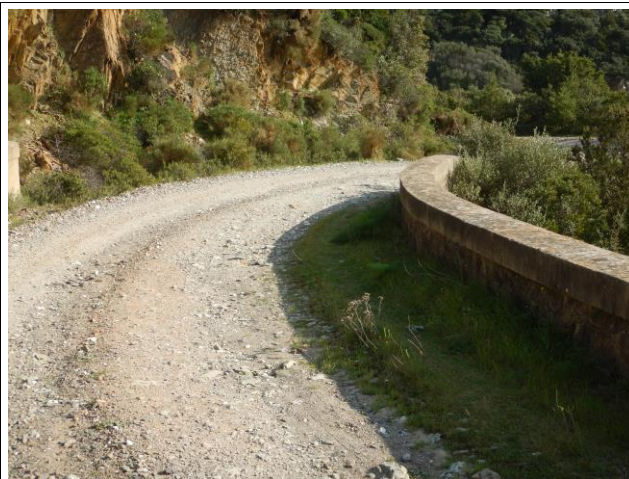
2. Immagini

1. Identificazione	
1.1 Corso d'acqua attraversato	Fiume 78354
1.2 Codice del ponte/attraersamento	B250_SC_0065
1.3 Infrastruttura a cui appartiene l'opera	Strada di competenza del Comune di Buggerru
1.4 Comune in cui ricade l'attraversamento	Buggerru
1.5 Descrizione	Ponte ad arco con luce di 2 m, altezza massima all'intradosso di 2.40 m e impalcato di 1.90 m.

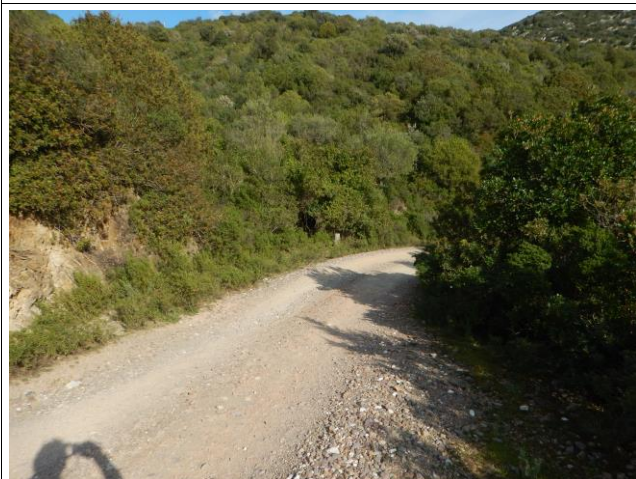
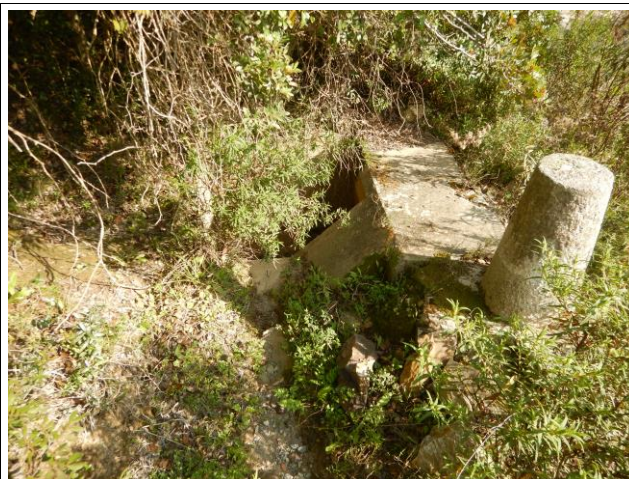
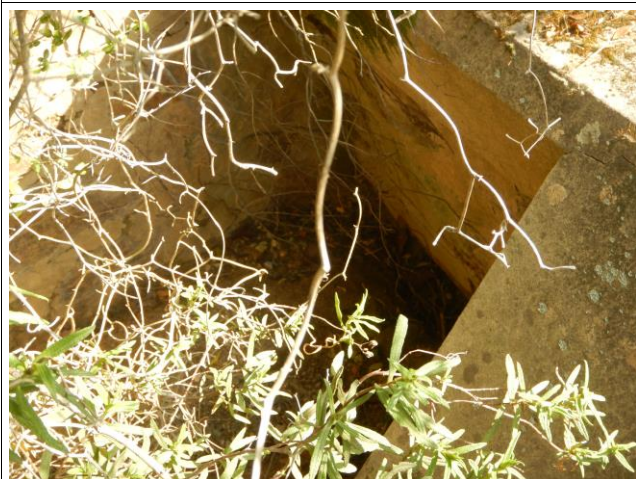
2. Immagini

1. Identificazione	
1.1 Corso d'acqua attraversato	Affluente del Fiume 30393
1.2 Codice del ponte/attraersamento	B250_SC_0066
1.3 Infrastruttura a cui appartiene l'opera	Strada di competenza del Comune di Buggerru
1.4 Comune in cui ricade l'attraversamento	Buggerru
1.5 Descrizione	Attraversamento in calcestruzzo a sezione rettangolare con luce di 0.80 m e impalcato di 0.80 m. L'attraversamento risulta completamente ostruito da detriti.

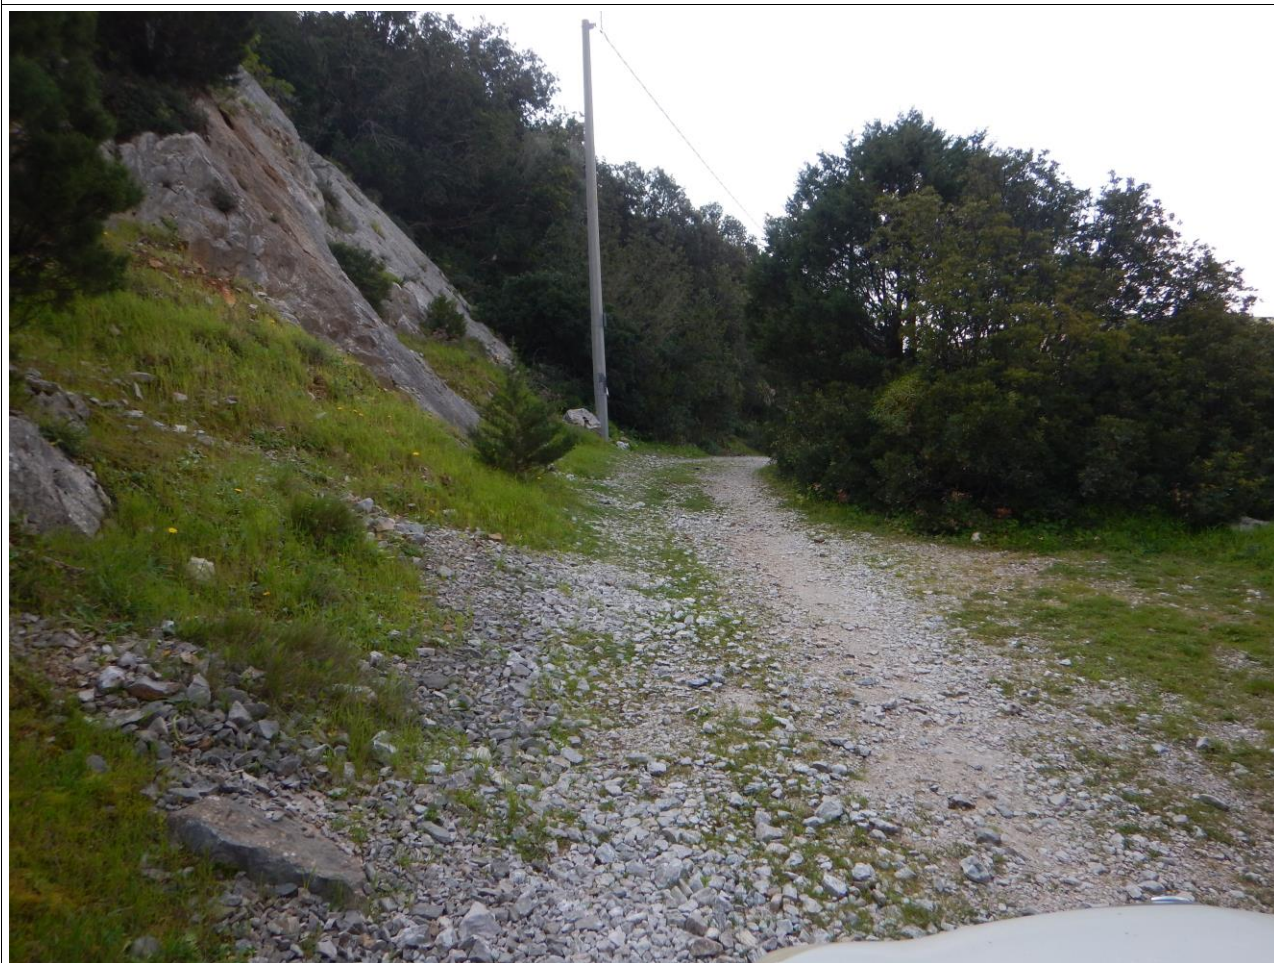
2. Immagini

1. Identificazione	
1.1 Corso d'acqua attraversato	Affluente del Rio San Nicolò
1.2 Codice del ponte/attraersamento	B250_SC_0067
1.3 Infrastruttura a cui appartiene l'opera	Strada di competenza del Comune di Buggerru
1.4 Comune in cui ricade l'attraversamento	Buggerru
1.5 Descrizione	Guado

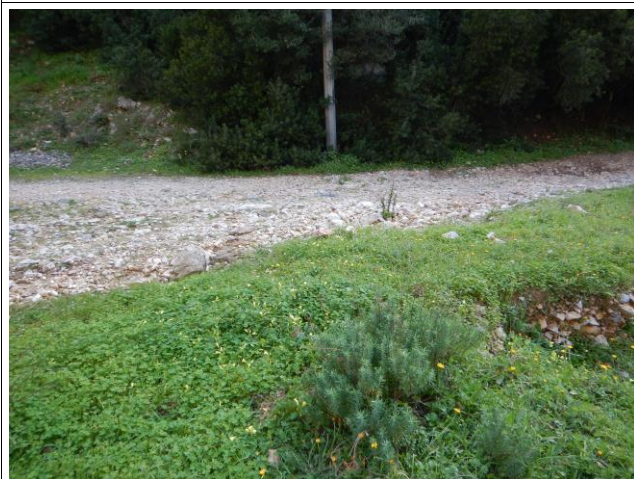
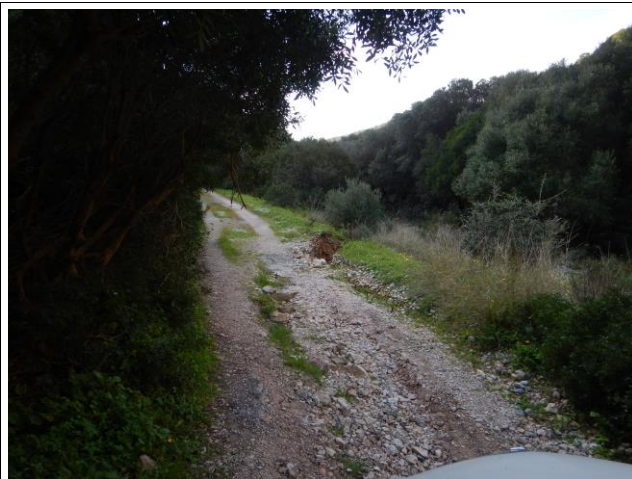
2. Immagini

1. Identificazione	
1.1 Corso d'acqua attraversato	Affluente del Rio San Nicolò
1.2 Codice del ponte/attraversamento	B250_SC_0068
1.3 Infrastruttura a cui appartiene l'opera	Strada di competenza del Comune di Buggerru
1.4 Comune in cui ricade l'attraversamento	Buggerru
1.5 Descrizione	Guado

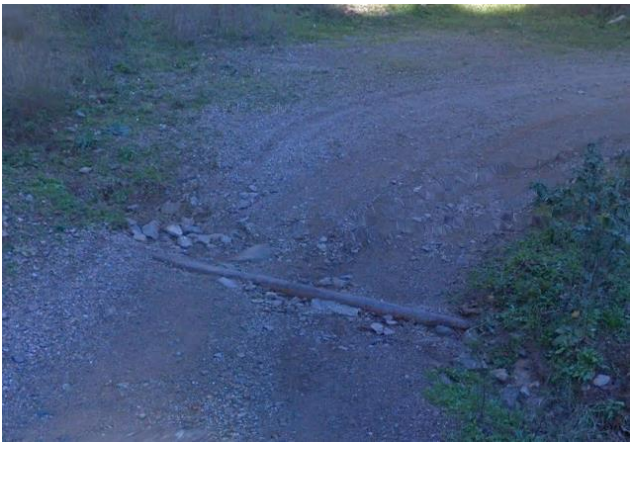
1. Identificazione	
1.1 Corso d'acqua attraversato	Canale sa Niva
1.2 Codice del ponte/ataversamento	B250_SC_0069
1.3 Infrastruttura a cui appartiene l'opera	Strada di competenza del Comune di Buggerru
1.4 Comune in cui ricade l'attraversamento	Buggerru
1.5 Descrizione	Guado

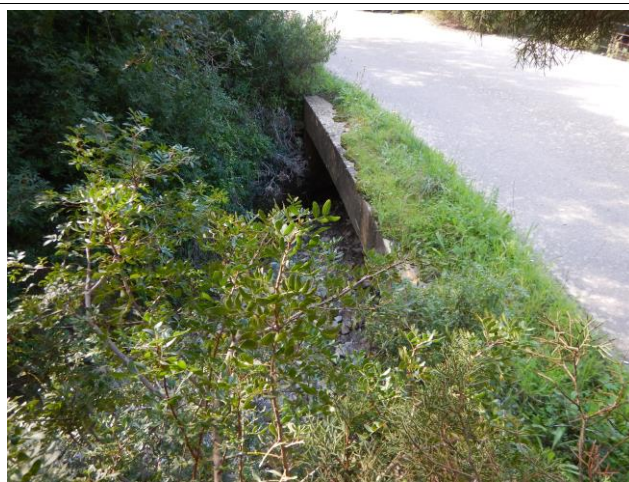
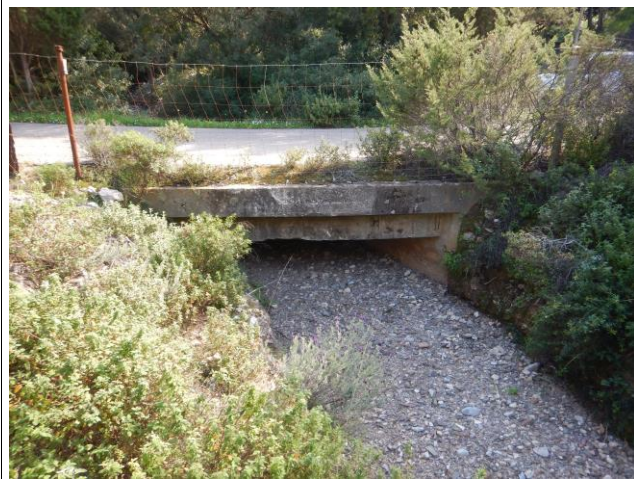
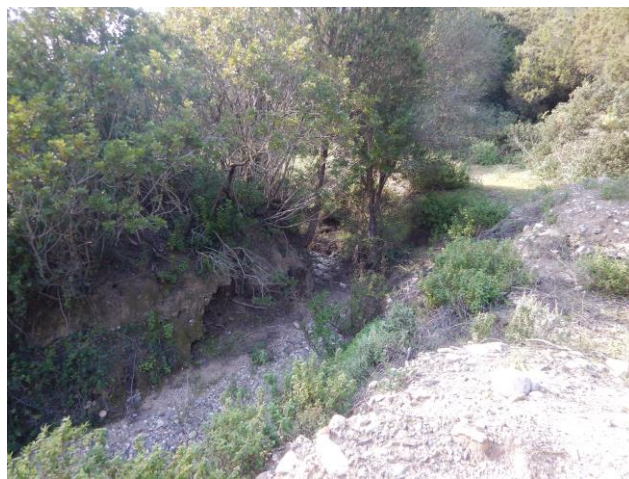
1. Identificazione	
1.1 Corso d'acqua attraversato	Fiume 78157
1.2 Codice del ponte/ataversamento	B250_SC_0070
1.3 Infrastruttura a cui appartiene l'opera	Strada di competenza del Comune di Buggerru
1.4 Comune in cui ricade l'attraversamento	Buggerru
1.5 Descrizione	Attraversamento in calcestruzzo a sezione rettangolare con luce pari a 2.5 m, altezza all'intradosso pari a 0.70 m e impalcato di 0.80 m.

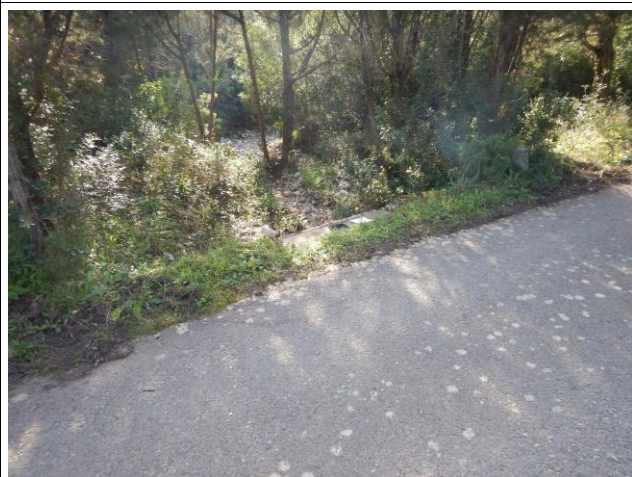
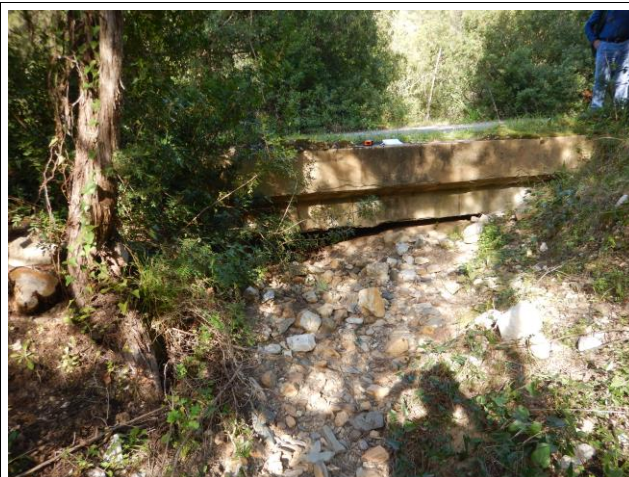
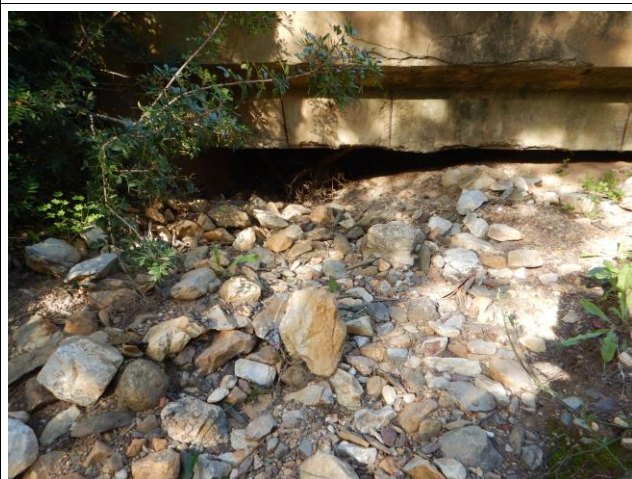
1. Identificazione	
1.1 Corso d'acqua attraversato	Rio San Nicolò
1.2 Codice del ponte/ataversamento	B250_SC_0071
1.3 Infrastruttura a cui appartiene l'opera	Strada di competenza del Comune di Buggerru
1.4 Comune in cui ricade l'attraversamento	Buggerru
1.5 Descrizione	Attraversamento in calcestruzzo a sezione rettangolare con luce di 3 m e impalcato di 0.80 m. L'attraversamento risulta quasi completamente ostruito da detriti, l'altezza disponibile all'intradosso risulta pari a circa 0.30 m.

6.2 Analisi idraulica (da compilare solo per le opere per le quali è prescritta la verifica di sicurezza)	
6.2.1 Portata di progetto	55,03
6.2.3 Velocità media in alveo	5,1
6.2.4 Velocità media in golena	2,4-
6.2.5 Effetto di rigurgito dell'attraversamento	-
6.2.6 Livello idrico massimo	0,6
6.2.7 Franco idraulico	-
6.2.8 Scalzamento sulle fondazioni (pile, spalle, rilevati di accesso) rilevato a seguito di sopralluogo	Non riscontrato
Valori riferiti alle condizioni critiche	
6.2.9 Portata critica (m ³ /s)	Non calcolabile perché l'attraversamento è quasi completamente ostruito
6.2.10 Tempo di ritorno critico	< 2 anni

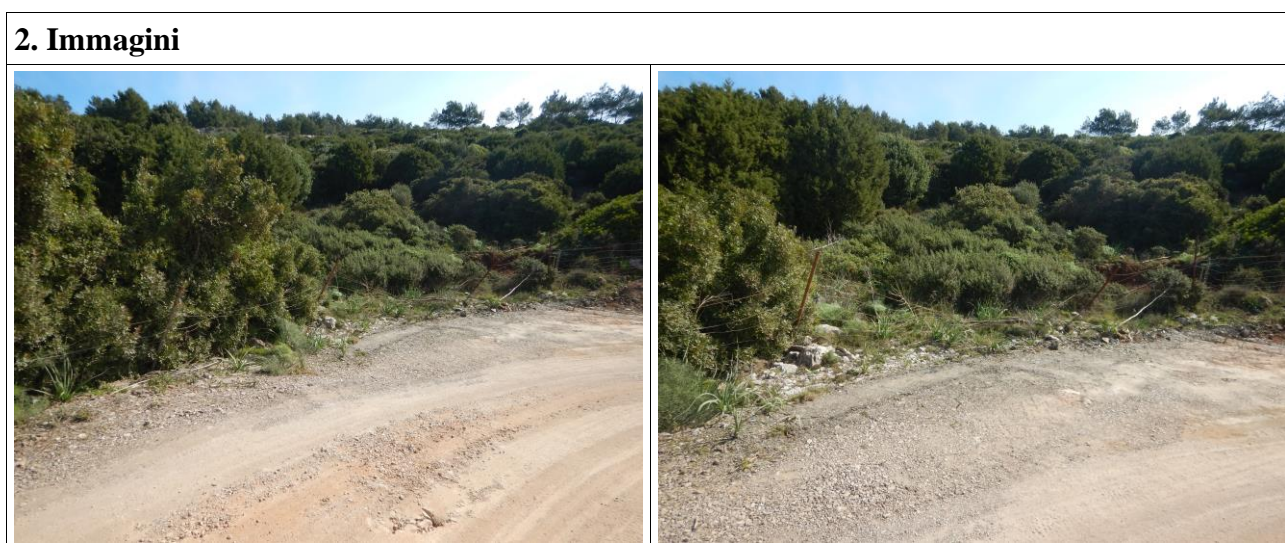
1. Identificazione	
1.1 Corso d'acqua attraversato	Affluente del Fiume 71639
1.2 Codice del ponte/attraersamento	B250_SC_0072
1.3 Infrastruttura a cui appartiene l'opera	Strada di competenza del Comune di Buggerru
1.4 Comune in cui ricade l'attraversamento	Buggerru
1.5 Descrizione	Guado

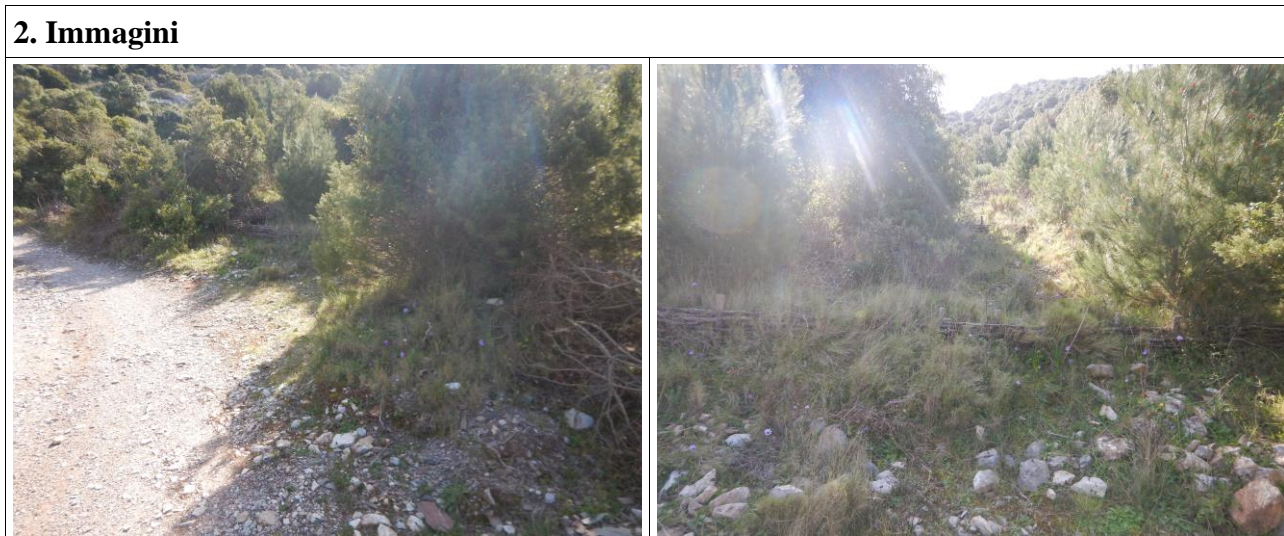
1. Identificazione	
1.1 Corso d'acqua attraversato	Fiume 72428
1.2 Codice del ponte/attraersamento	B250_SC_0082
1.3 Infrastruttura a cui appartiene l'opera	Strada di competenza del Comune di Buggerru
1.4 Comune in cui ricade l'attraversamento	Buggerru
1.5 Descrizione	Guado

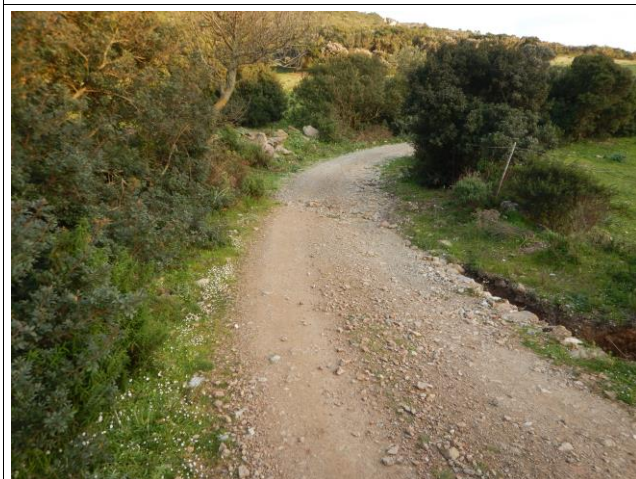
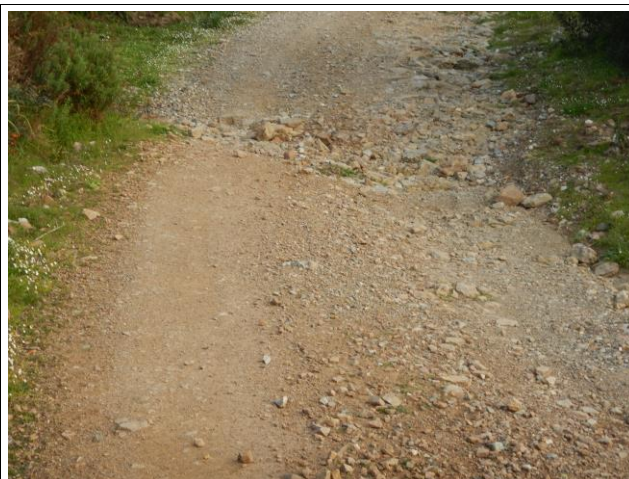
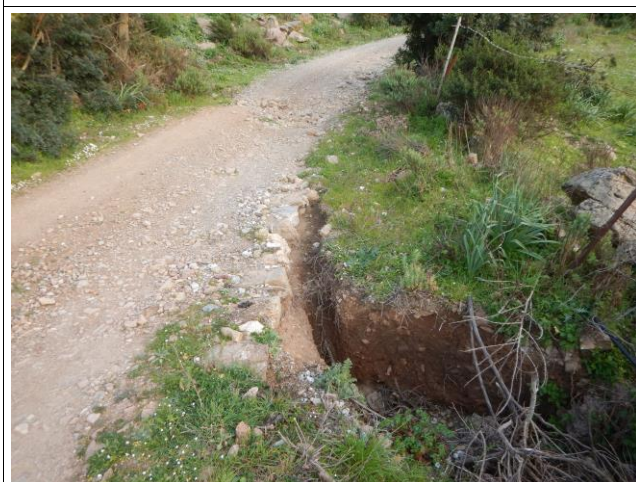
1. Identificazione	
1.1 Corso d'acqua attraversato	Affluente del Fiume 74935
1.2 Codice del ponte/attraersamento	B250_SC_0085
1.3 Infrastruttura a cui appartiene l'opera	Strada di competenza del Comune di Buggerru
1.4 Comune in cui ricade l'attraversamento	Buggerru
1.5 Descrizione	Guado

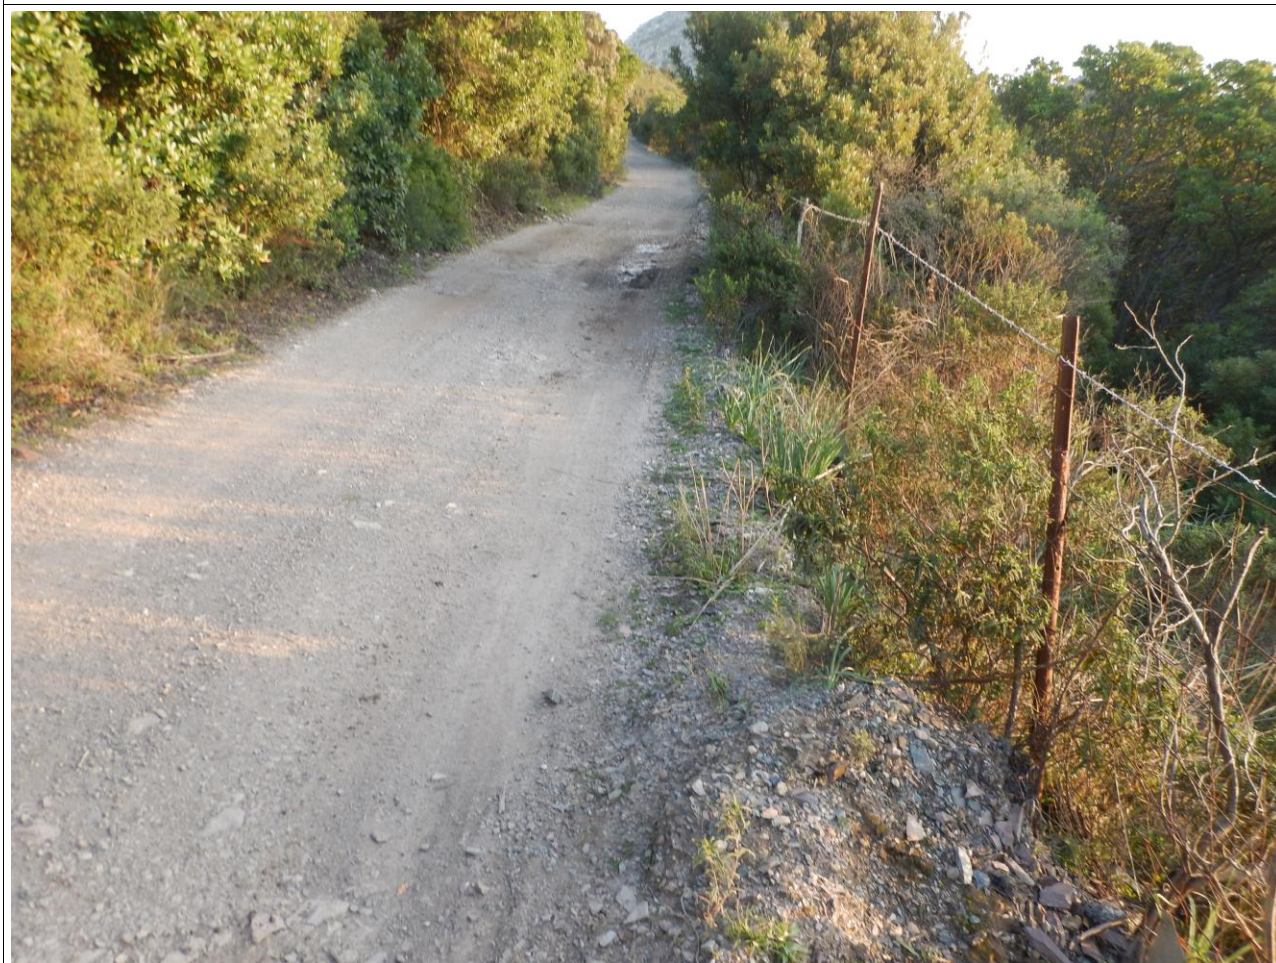
1. Identificazione	
1.1 Corso d'acqua attraversato	Affluente del Riu Acqua sa Murta
1.2 Codice del ponte/attraersamento	B250_SC_0086
1.3 Infrastruttura a cui appartiene l'opera	Strada di competenza del Comune di Buggerru
1.4 Comune in cui ricade l'attraversamento	Buggerru
1.5 Descrizione	Guado

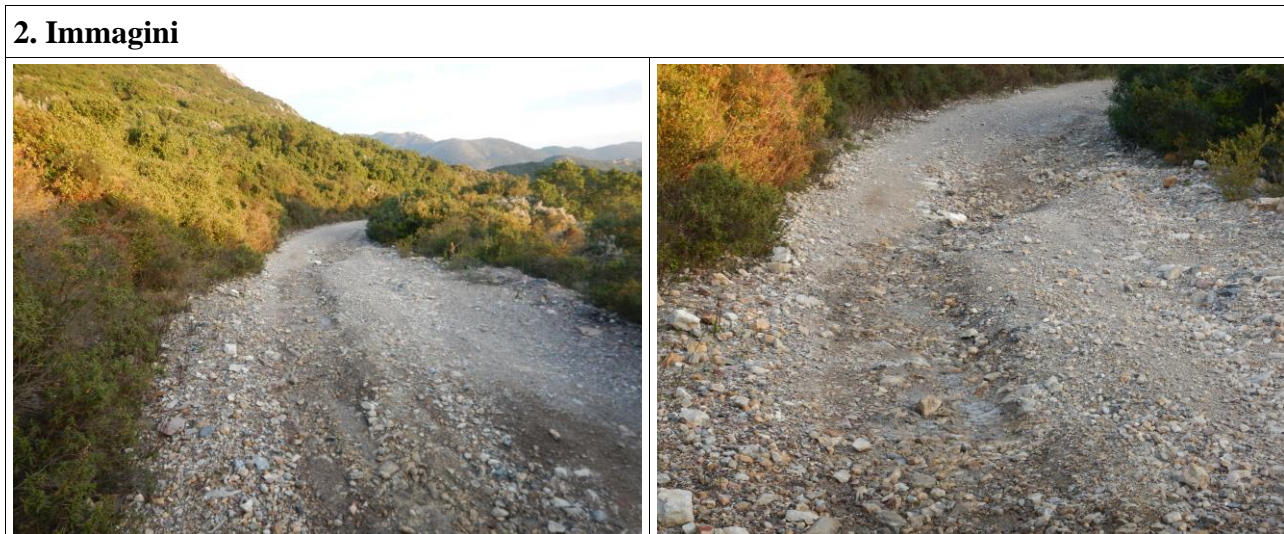
1. Identificazione	
1.1 Corso d'acqua attraversato	Fiume 6819
1.2 Codice del ponte/ataversamento	B250_SC_0087
1.3 Infrastruttura a cui appartiene l'opera	Strada di competenza del Comune di Buggerru
1.4 Comune in cui ricade l'attraversamento	Buggerru
1.5 Descrizione	Guado

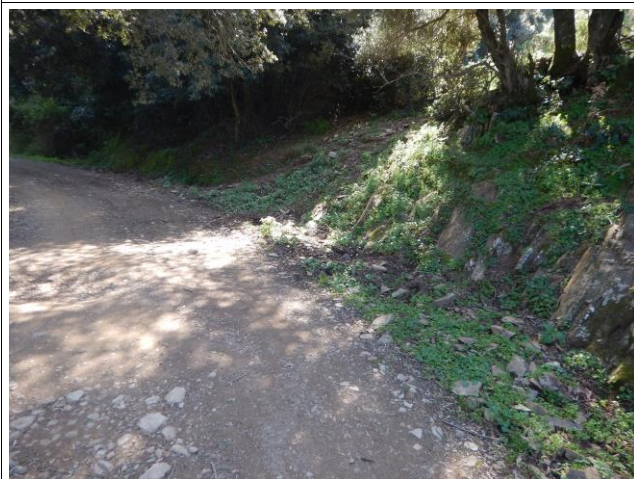
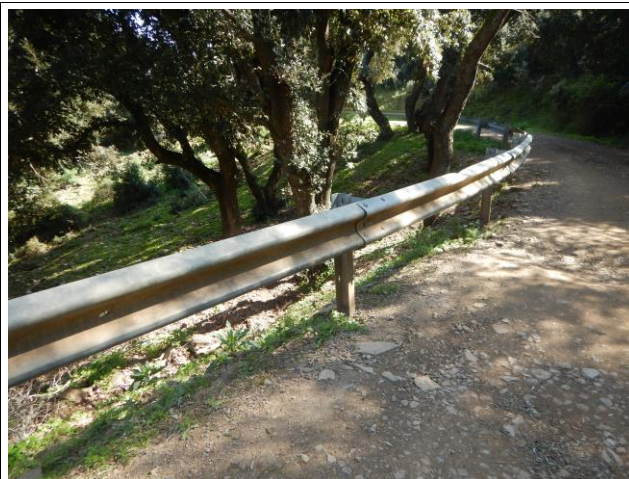
1. Identificazione	
1.1 Corso d'acqua attraversato	Fiume 72820
1.2 Codice del ponte/ataversamento	B250_SC_0090
1.3 Infrastruttura a cui appartiene l'opera	Strada di competenza del Comune di Buggerru
1.4 Comune in cui ricade l'attraversamento	Buggerru
1.5 Descrizione	Guado

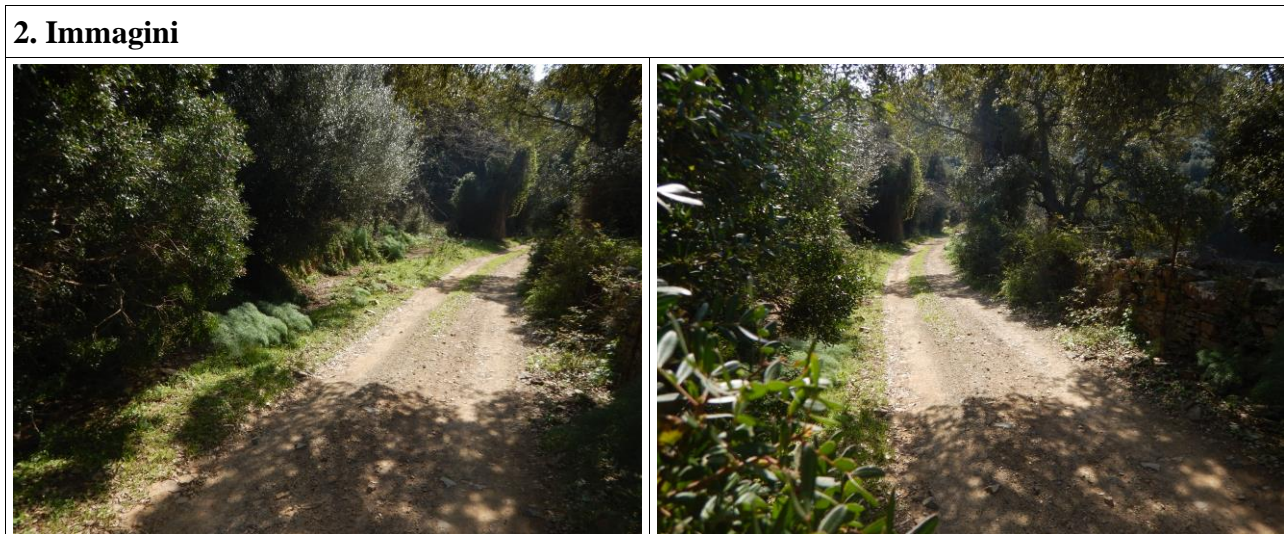
1. Identificazione	
1.1 Corso d'acqua attraversato	Fiume 72084
1.2 Codice del ponte/attraversamento	B250_SC_0091
1.3 Infrastruttura a cui appartiene l'opera	Strada di competenza del Comune di Buggerru
1.4 Comune in cui ricade l'attraversamento	Buggerru
1.5 Descrizione	Guado
