COMUNE DI BUGGERRU

VERIFICHE DEGLI ATTRAVERSAMENTI ESISTENTI DI COMPETENZA COMUNALE EX ART. 22 N.T.A. DEL P.A.I.

SCHEDE PER LA CARATTERIZZAZIONE DEGLI ATTRAVERSAMENTI ESISTENTI

Verifiche di sicurezza delle infrastrutture esistenti di attraversamento del reticolo idrografico

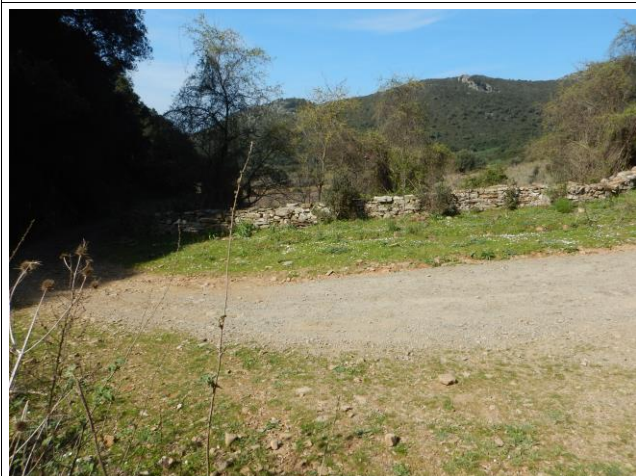
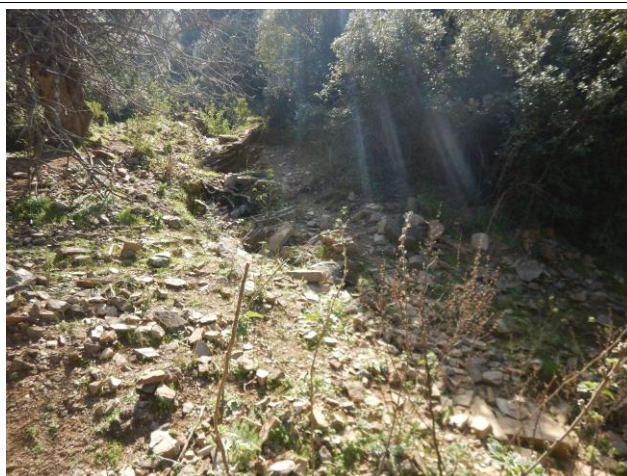
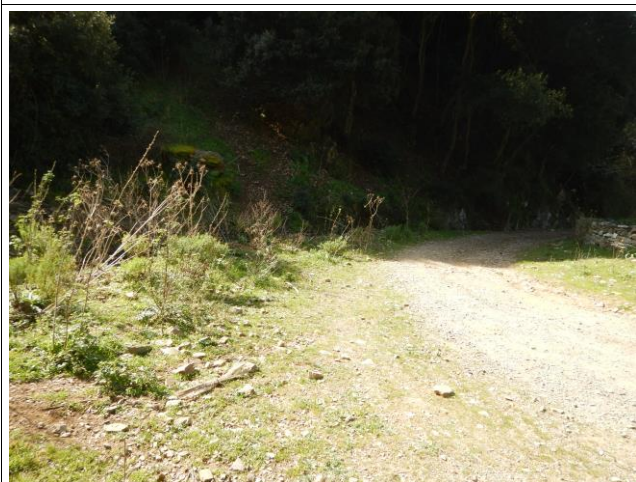
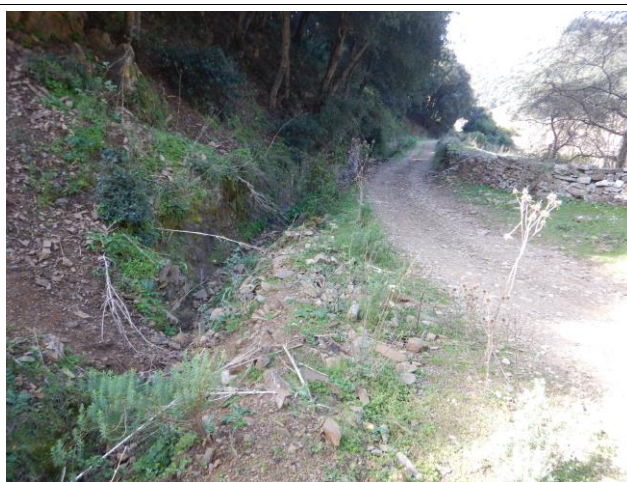
1. Identificazione	
1.1 Corso d'acqua attraversato	Fiume 71931
1.2 Codice del ponte/attraersamento	B250_SC_0092
1.3 Infrastruttura a cui appartiene l'opera	Strada di competenza del Comune di Buggerru
1.4 Comune in cui ricade l'attraversamento	Buggerru
1.5 Descrizione	Guado. È stata realizzata una cunetta per raccogliere le acque a monte e farle scorrere parallelamente alla strada, tuttavia, durante eventi meteorici intensi, il corso d'acqua riprende il suo corso naturale, attraversando la strada.

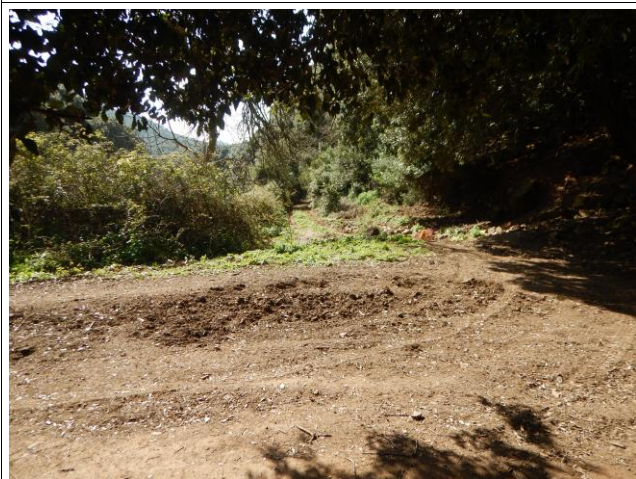
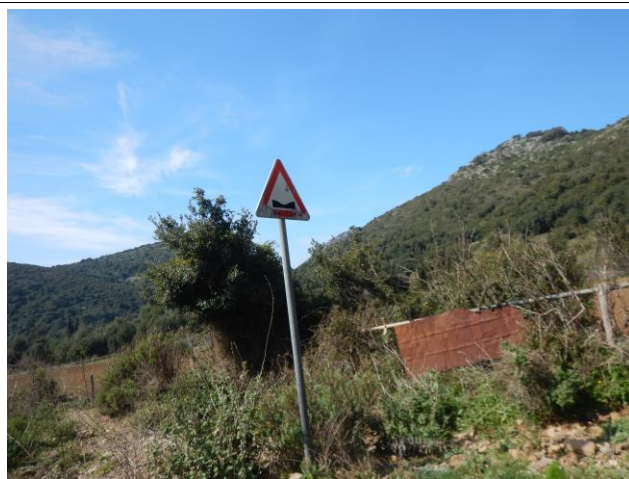
1. Identificazione	
1.1 Corso d'acqua attraversato	Rio su Azzili Coloru
1.2 Codice del ponte/ataversamento	B250_SC_0095
1.3 Infrastruttura a cui appartiene l'opera	Strada di competenza del Comune di Buggerru
1.4 Comune in cui ricade l'attraversamento	Buggerru
1.5 Descrizione	Guado. L'affluente si trova sulla confluenza tra due corsi d'acqua, Rio su Azzili Coloru e l'affluente Fiume 71893.

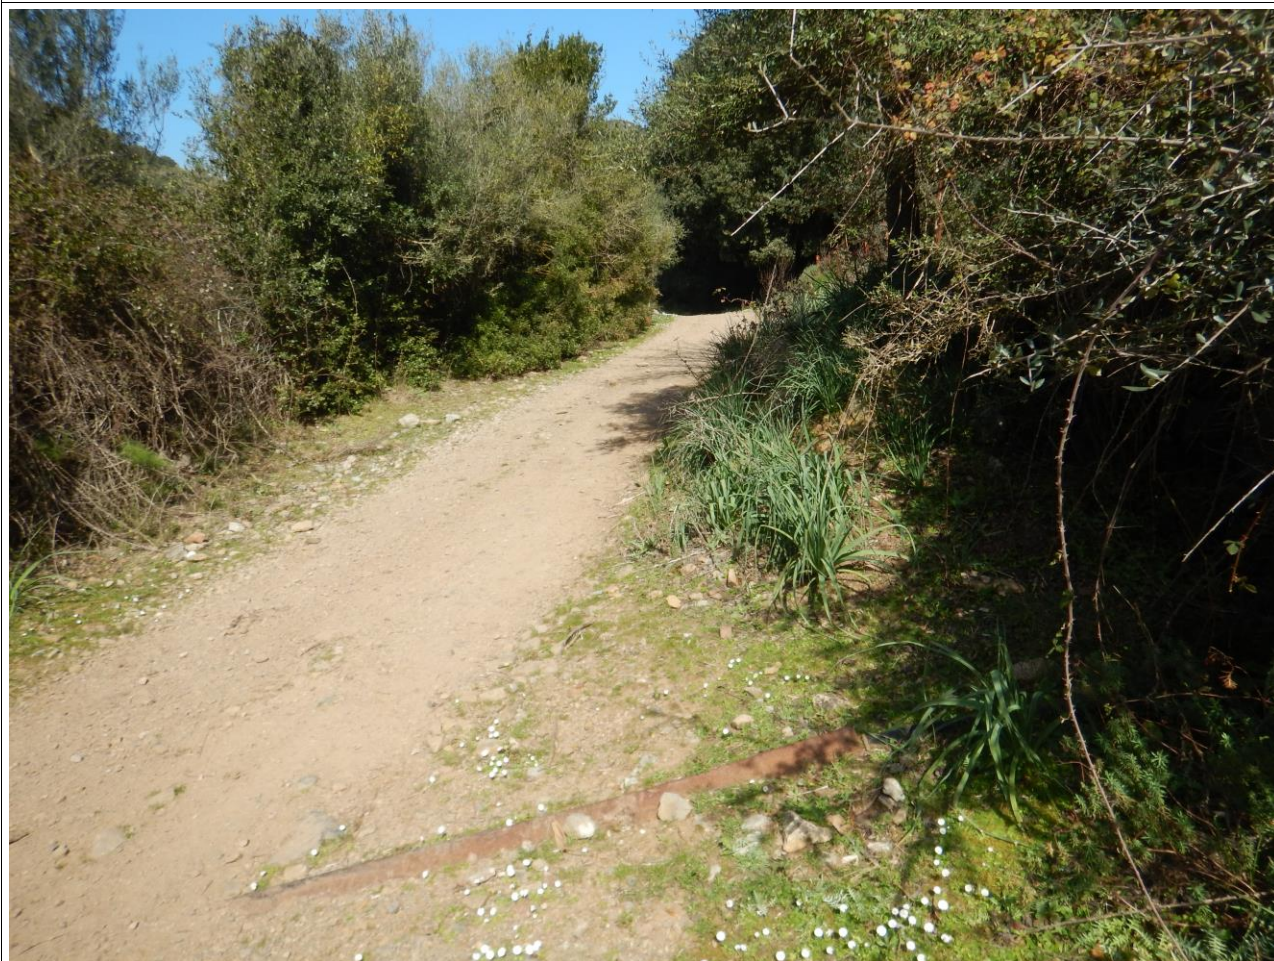
1. Identificazione	
1.1 Corso d'acqua attraversato	Rio su Azzili Coloru
1.2 Codice del ponte/attraversamento	B250_SC_0096
1.3 Infrastruttura a cui appartiene l'opera	Strada di competenza del Comune di Buggerru
1.4 Comune in cui ricade l'attraversamento	Buggerru
1.5 Descrizione	Guado

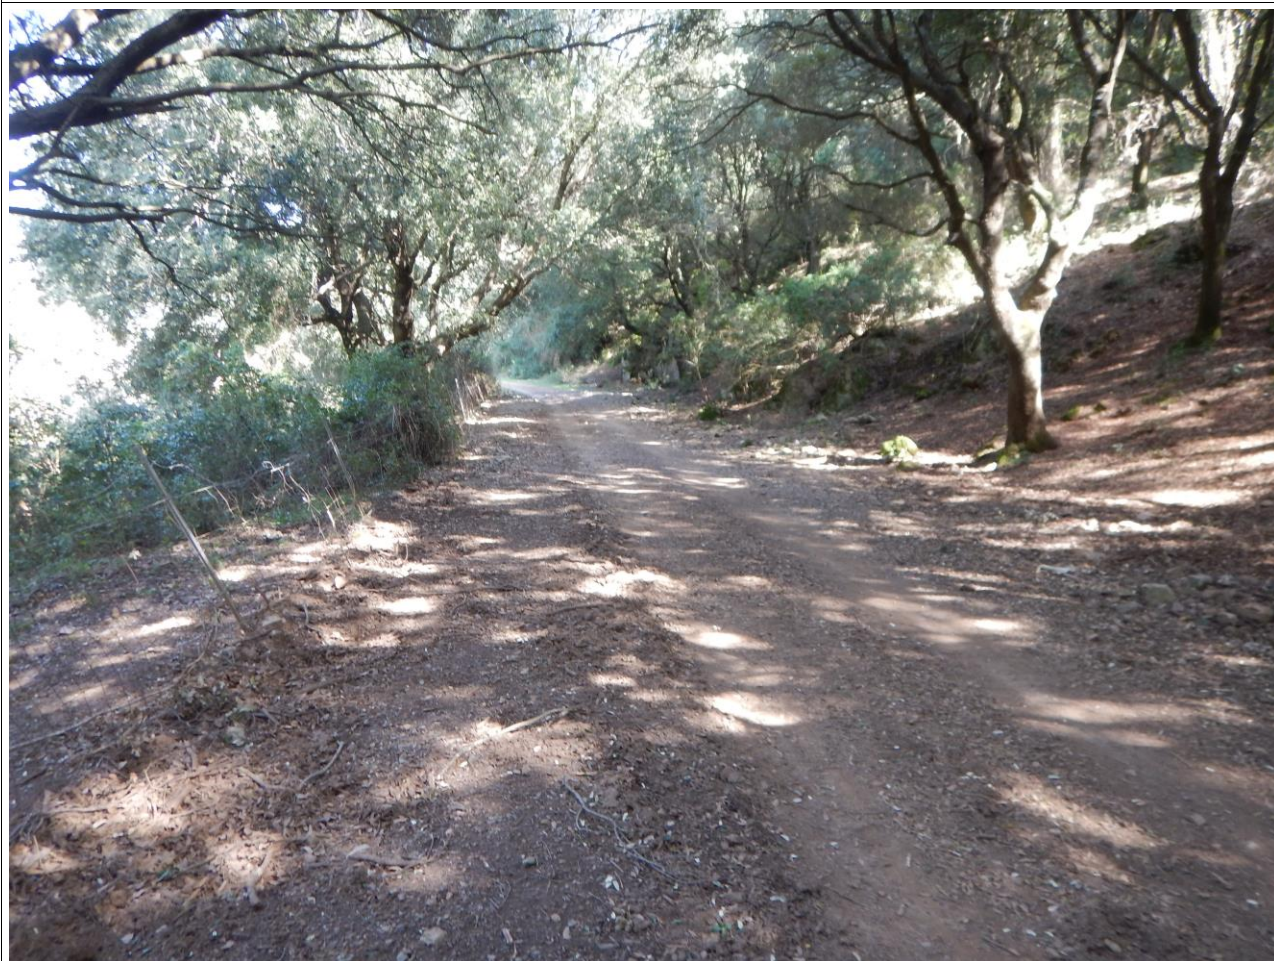
1. Identificazione	
1.1 Corso d'acqua attraversato	Fiume 70950
1.2 Codice del ponte/attraversamento	B250_SC_0097
1.3 Infrastruttura a cui appartiene l'opera	Strada di competenza del Comune di Buggerru
1.4 Comune in cui ricade l'attraversamento	Buggerru
1.5 Descrizione	Guado

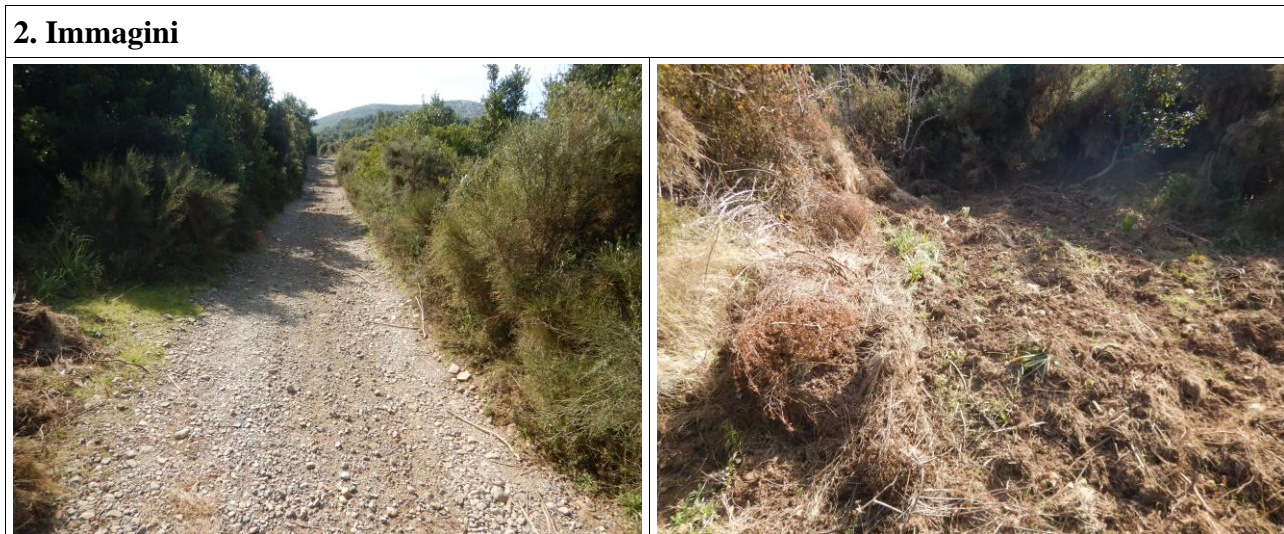
1. Identificazione	
1.1 Corso d'acqua attraversato	Affluente del Rio su Azzili Coloru
1.2 Codice del ponte/ataversamento	B250_SC_0098
1.3 Infrastruttura a cui appartiene l'opera	Strada di competenza del Comune di Buggerru
1.4 Comune in cui ricade l'attraversamento	Buggerru
1.5 Descrizione	Guado

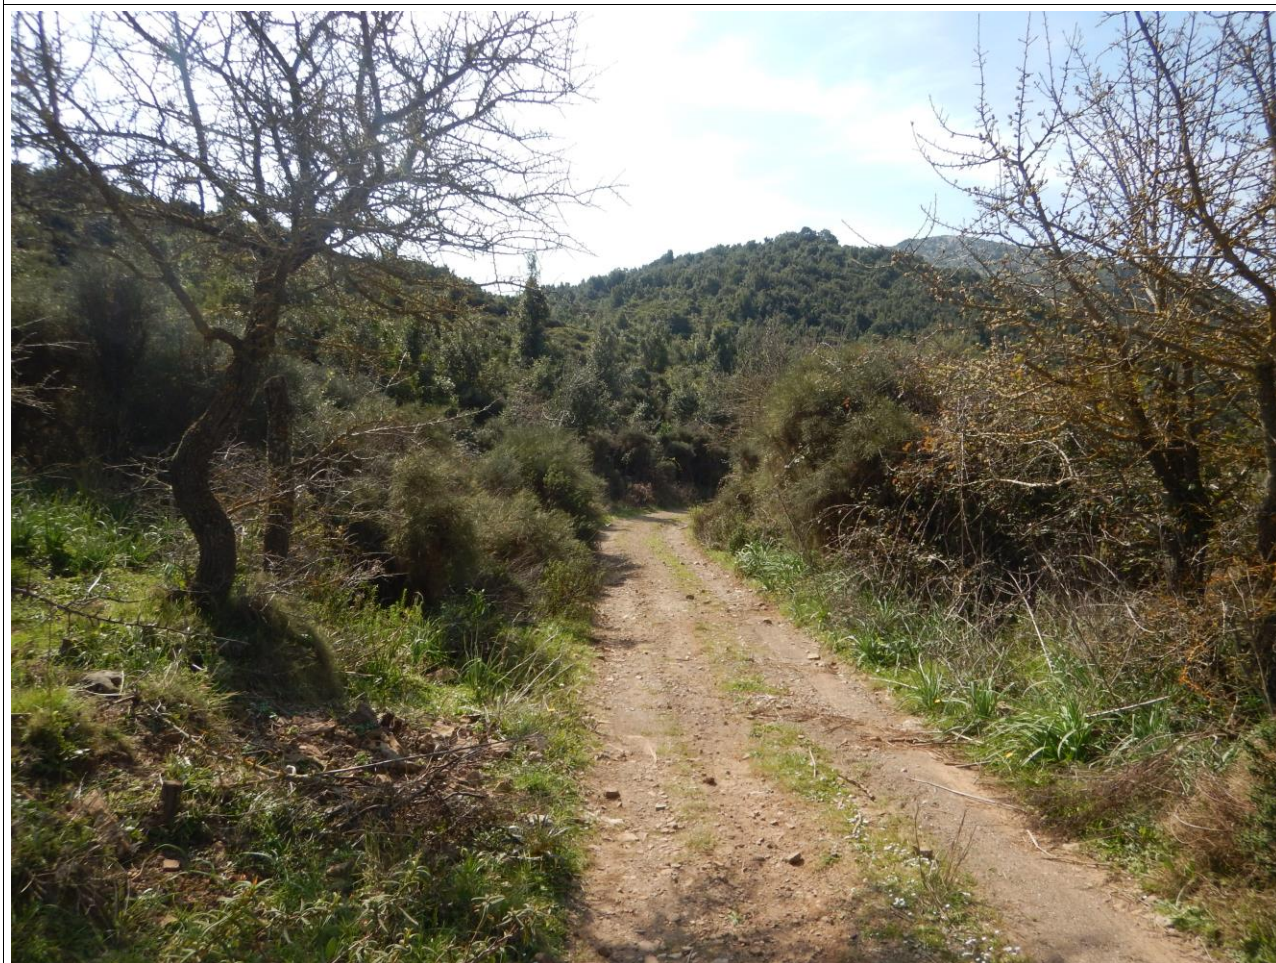
1. Identificazione	
1.1 Corso d'acqua attraversato	Affluente del Rio su Azzili Coloru
1.2 Codice del ponte/attraversamento	B250_SC_0099
1.3 Infrastruttura a cui appartiene l'opera	Strada di competenza del Comune di Buggerru
1.4 Comune in cui ricade l'attraversamento	Buggerru
1.5 Descrizione	Guado

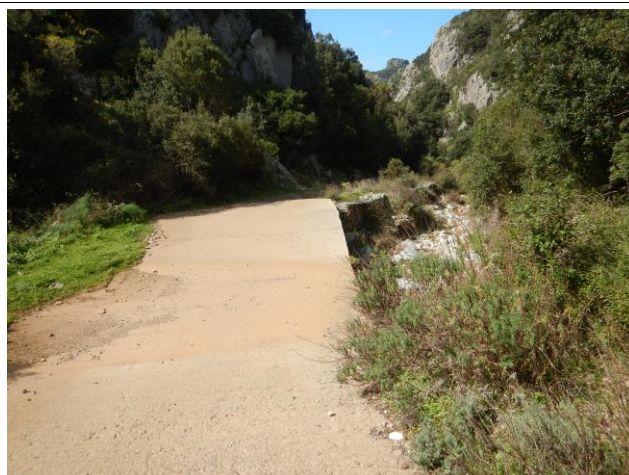
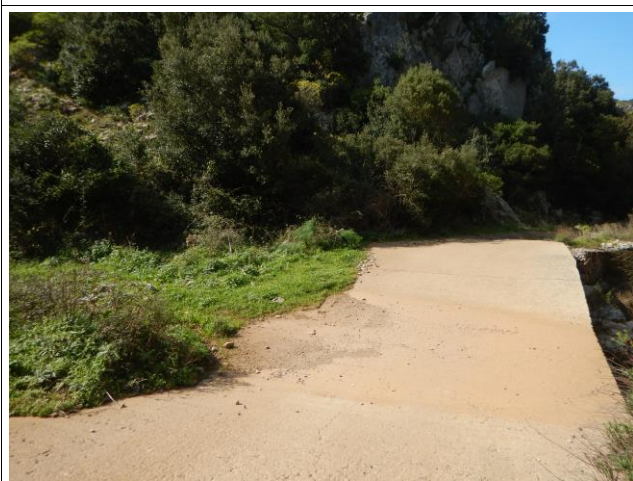
1. Identificazione	
1.1 Corso d'acqua attraversato	Riu Gutturu e Cardascius
1.2 Codice del ponte/ataversamento	B250_SC_0100
1.3 Infrastruttura a cui appartiene l'opera	Strada di competenza del Comune di Buggerru
1.4 Comune in cui ricade l'attraversamento	Buggerru
1.5 Descrizione	Guado in calcestruzzo. A valle dell'attraversamento vi è un salto di fondo 1 m.

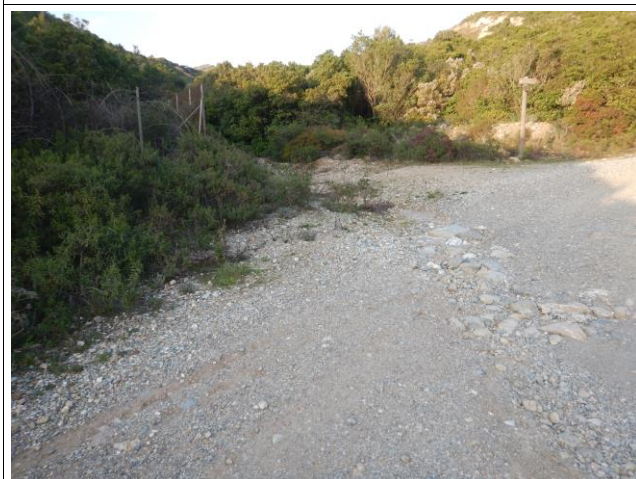
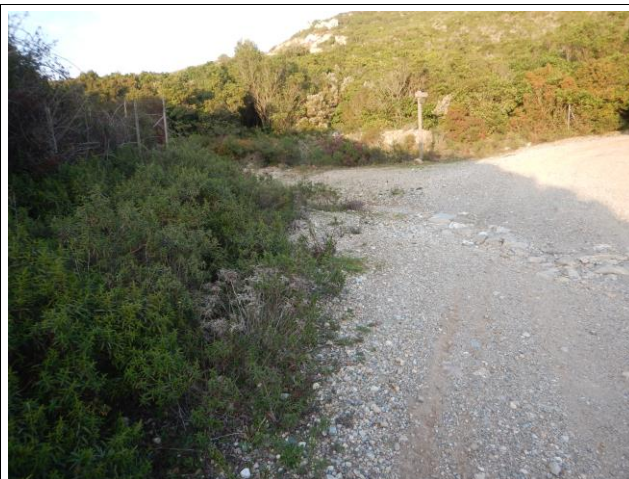
1. Identificazione	
1.1 Corso d'acqua attraversato	Affluente del Fiume 75372
1.2 Codice del ponte/ataversamento	B250_SC_0111
1.3 Infrastruttura a cui appartiene l'opera	Strada di competenza del Comune di Buggerru
1.4 Comune in cui ricade l'attraversamento	Buggerru
1.5 Descrizione	Guado

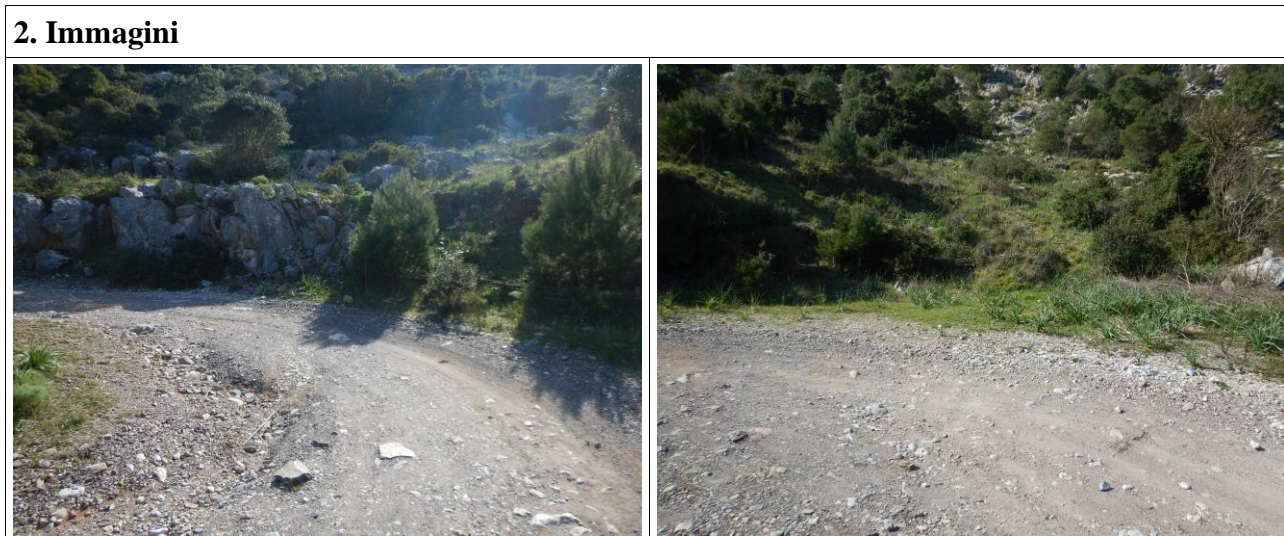
1. Identificazione	
1.1 Corso d'acqua attraversato	Fiume 72428
1.2 Codice del ponte/ataversamento	B250_SC_0112
1.3 Infrastruttura a cui appartiene l'opera	Strada di competenza del Comune di Buggerru
1.4 Comune in cui ricade l'attraversamento	Buggerru
1.5 Descrizione	Guado

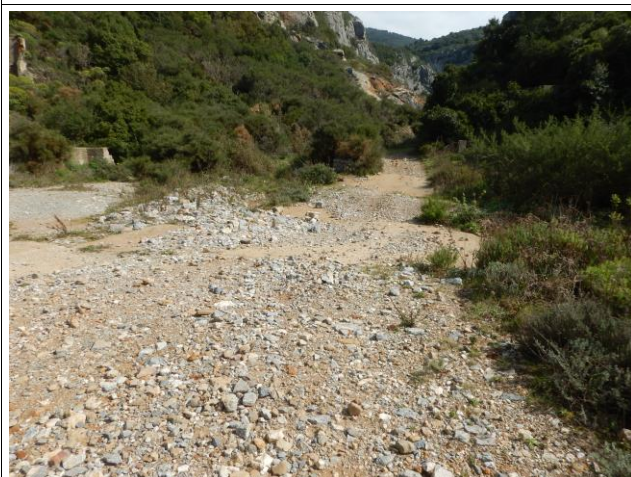
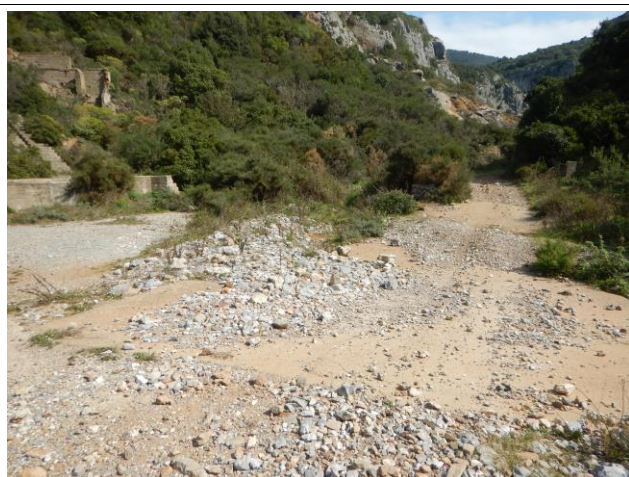
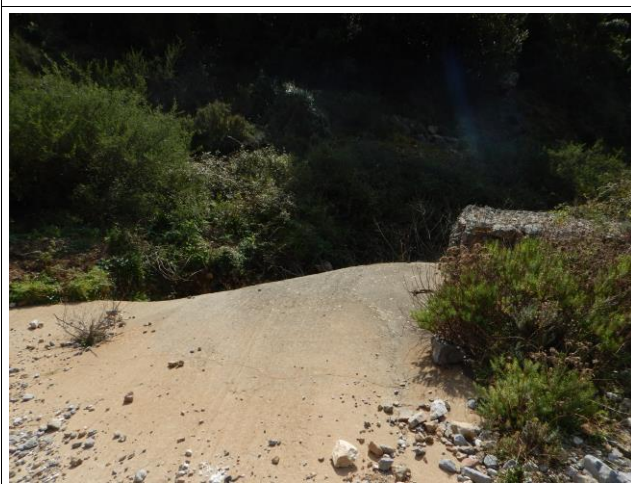
1. Identificazione	
1.1 Corso d'acqua attraversato	Riu Gutturu e Cardascius
1.2 Codice del ponte/attraversamento	B250_SC_0115
1.3 Infrastruttura a cui appartiene l'opera	Strada di competenza del Comune di Buggerru
1.4 Comune in cui ricade l'attraversamento	Buggerru
1.5 Descrizione	Guado in calcestruzzo. A valle dell'attraversamento vi è un salto di fondo di circa 70 cm.

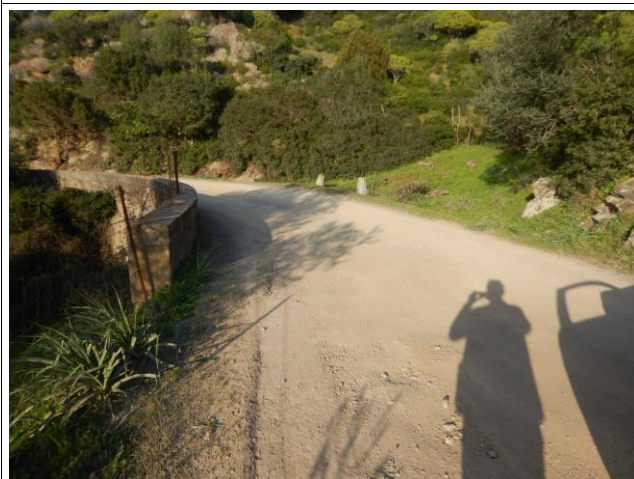
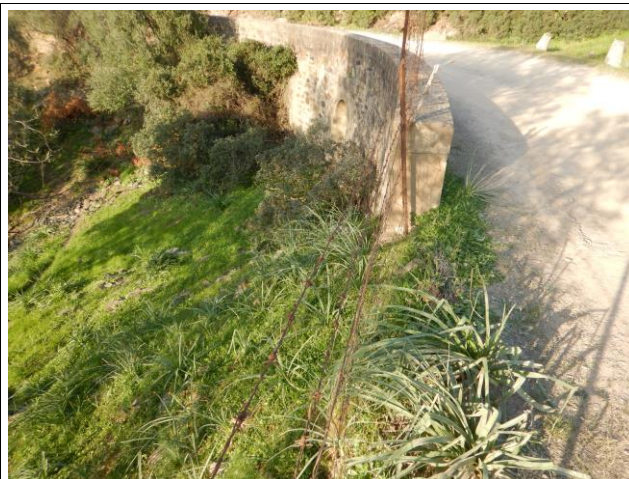
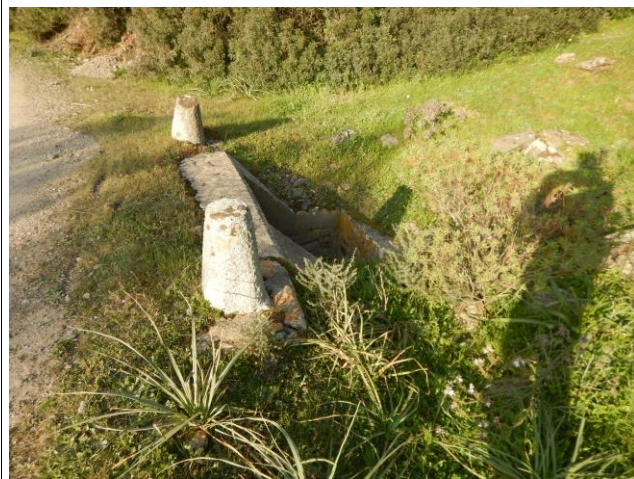
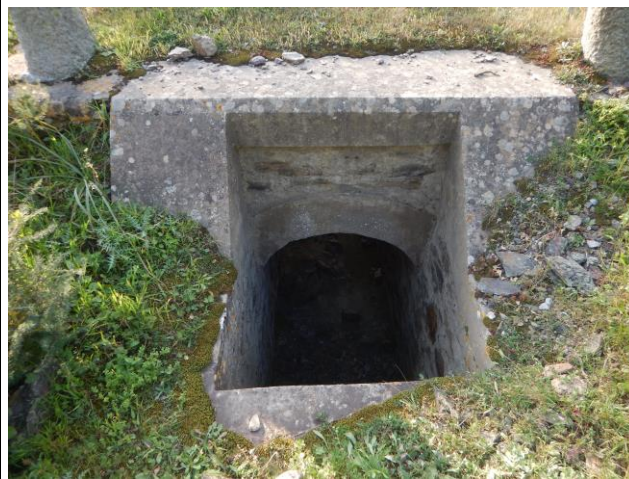
1. Identificazione	
1.1 Corso d'acqua attraversato	Affluente del Fiume 80573
1.2 Codice del ponte/attraersamento	B250_SC_0116
1.3 Infrastruttura a cui appartiene l'opera	Strada di competenza del Comune di Buggerru
1.4 Comune in cui ricade l'attraversamento	Buggerru
1.5 Descrizione	Attraversamento in calcestruzzo ad arco con luce pari a 1 m, altezza massima all'intradosso pari a 1.20 m, impalcato pari a 0.80 m.

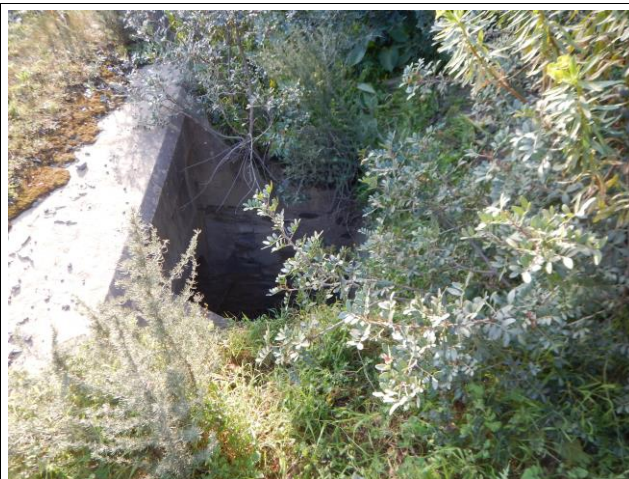
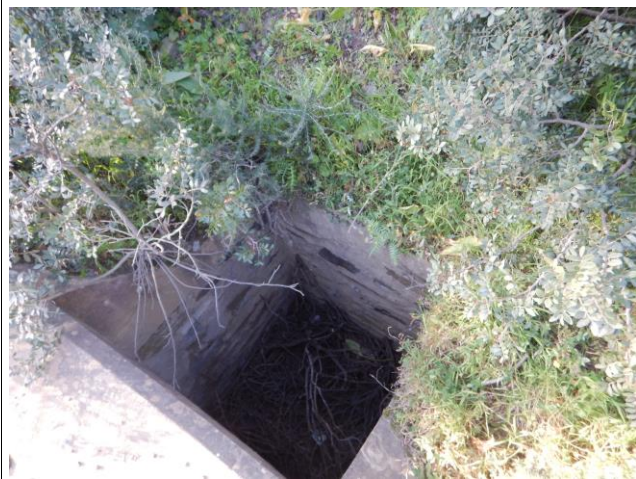
1. Identificazione	
1.1 Corso d'acqua attraversato	Affluente del Fiume 80573
1.2 Codice del ponte/attraversamento	B250_SC_0117
1.3 Infrastruttura a cui appartiene l'opera	Strada di competenza del Comune di Buggerru
1.4 Comune in cui ricade l'attraversamento	Buggerru
1.5 Descrizione	Attraversamento in calcestruzzo ad arco con luce pari a 1 m, altezza massima all'intradosso pari a 1.20 m, impalcato pari a 0.80 m.

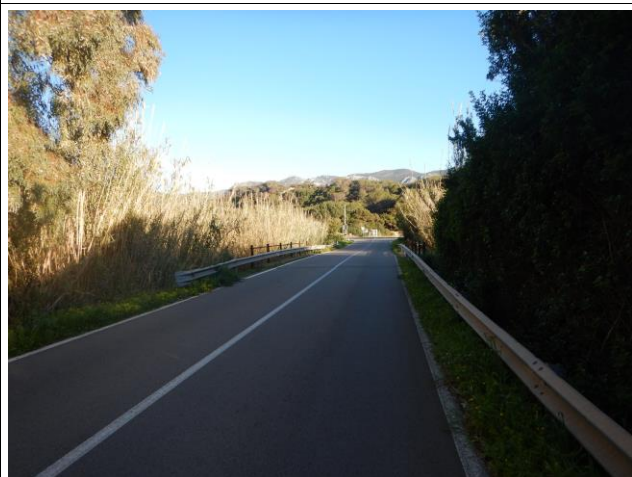
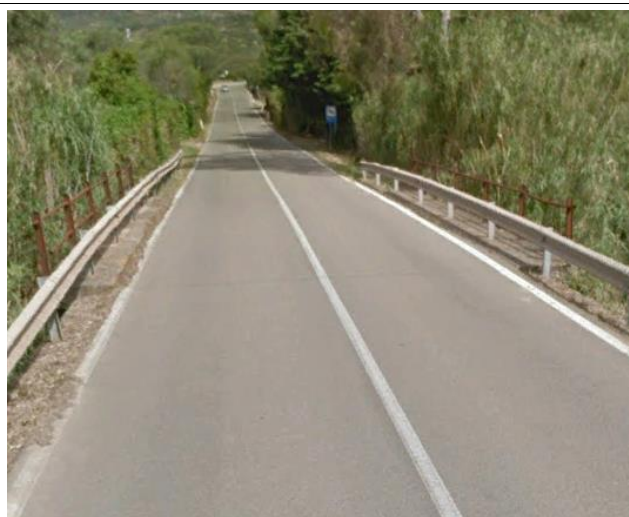
1. Identificazione	
1.1 Corso d'acqua attraversato	Riu Mannu
1.2 Codice del ponte/attraersamento	B250_SP_0036
1.3 Infrastruttura a cui appartiene l'opera	Strada Provinciale SP105
1.4 Comune in cui ricade l'attraversamento	Buggerru
1.5 Descrizione	Attraversamento in calcestruzzo a sezione rettangolare con luce pari a 13 m, altezza all'intradosso pari a 6.67 m e impalcato pari a 1.04 m.

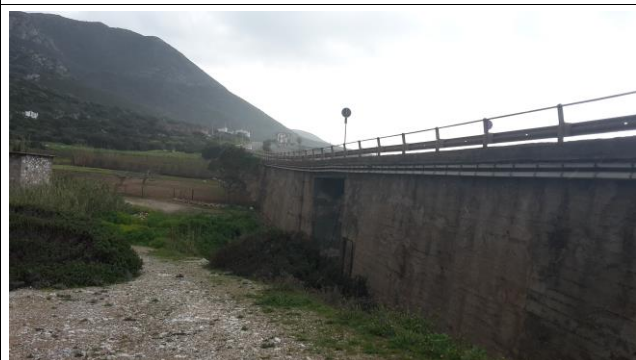
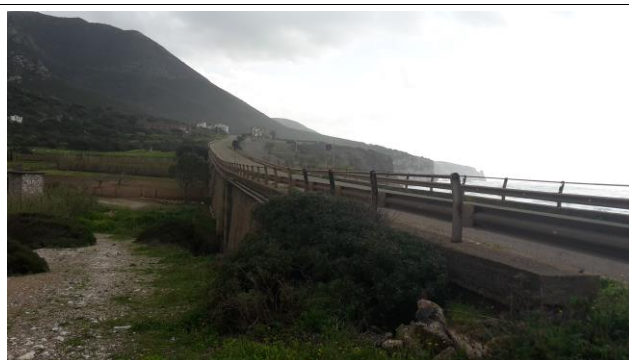
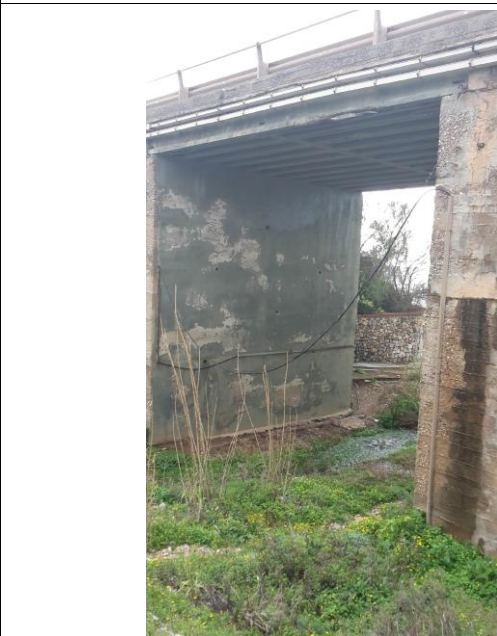
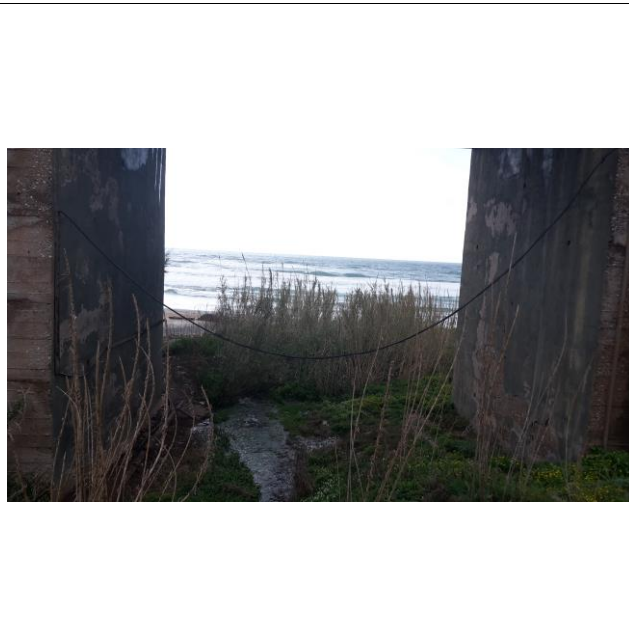
1. Identificazione	
1.1 Corso d'acqua attraversato	Rio San Nicolò (Fiume 4598)
1.2 Codice del ponte/ataversamento	B250_SP_0038
1.3 Infrastruttura a cui appartiene l'opera	Strada Provinciale SP83
1.4 Comune in cui ricade l'attraversamento	Buggerru
1.5 Descrizione	Attraversamento a sezione rettangolare con luce pari a 10 m, altezza all'intradosso pari a 9 m e impalcato pari a 1 m.

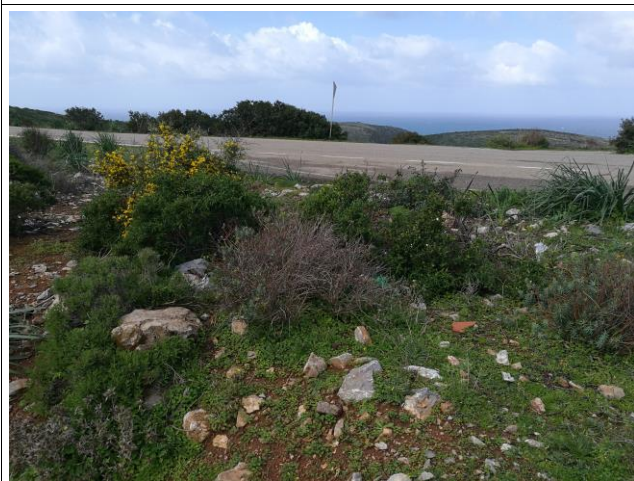
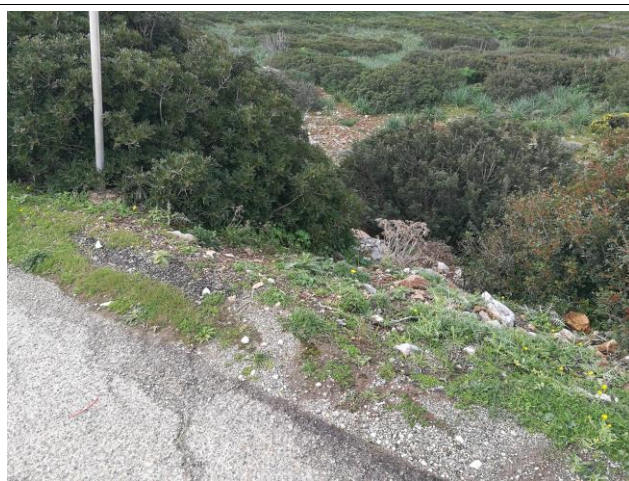
1. Identificazione	
1.1 Corso d'acqua attraversato	Fiume 331759
1.2 Codice del ponte/ataversamento	B250_SP_0040
1.3 Infrastruttura a cui appartiene l'opera	Strada Provinciale SP83
1.4 Comune in cui ricade l'attraversamento	Buggerru
1.5 Descrizione	Attraversamento a sezione circolare di tipo Finsider $\phi 1200$ mm.

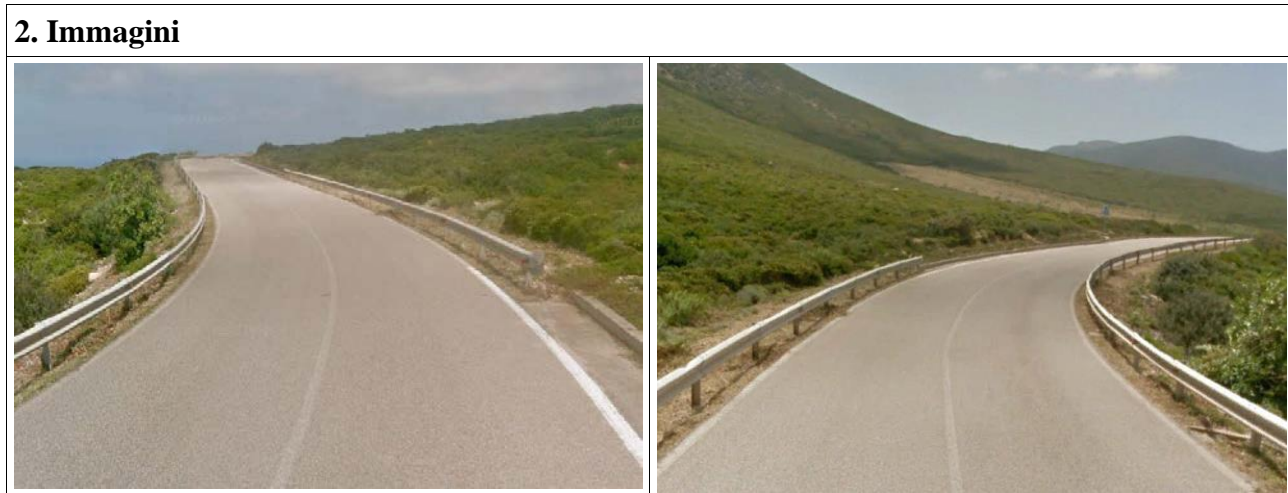
1. Identificazione	
1.1 Corso d'acqua attraversato	Canale di Domestica
1.2 Codice del ponte/ataversamento	B250_SP_0041
1.3 Infrastruttura a cui appartiene l'opera	Strada Provinciale SP83
1.4 Comune in cui ricade l'attraversamento	Buggerru
1.5 Descrizione	Attraversamento a sezione circolare di tipo Finsider $\phi 1000$ mm.

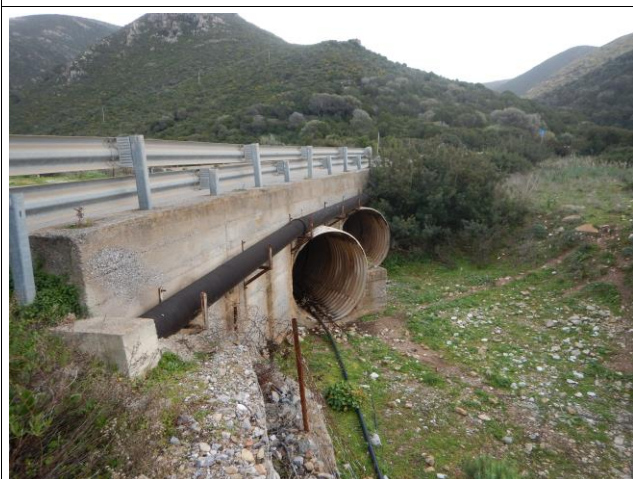
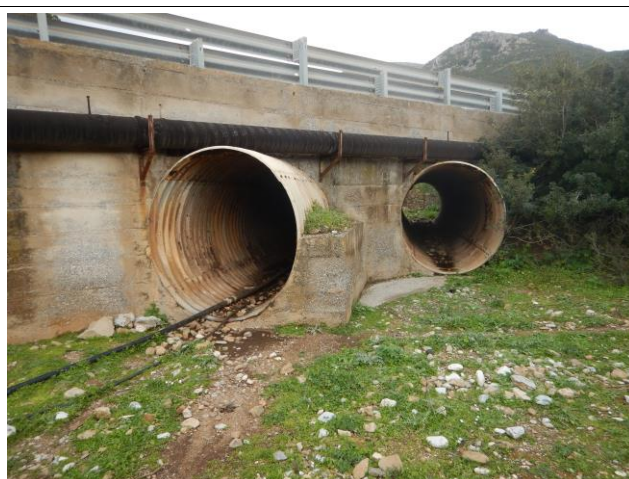
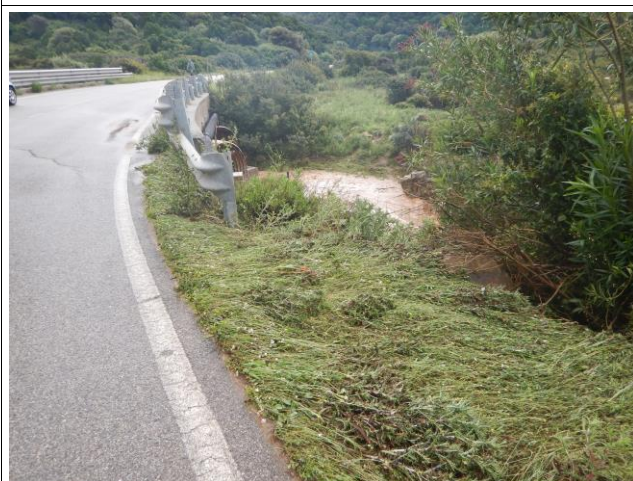
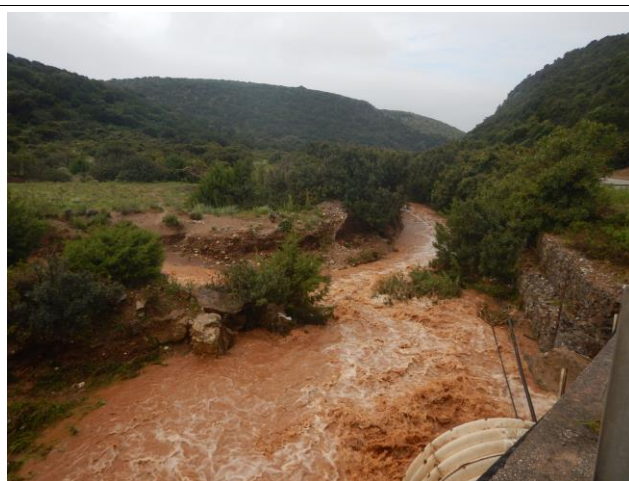
1. Identificazione	
1.1 Corso d'acqua attraversato	Riu Gutturu Cardaxiu
1.2 Codice del ponte/attraersamento	B250_SP_0042
1.3 Infrastruttura a cui appartiene l'opera	Strada Provinciale SP83
1.4 Comune in cui ricade l'attraversamento	Buggerru
1.5 Descrizione	Ponte in calcestruzzo con doppia sezione circolare di tipo Finsider $\phi 2000$ mm e impalcato di 1 m.

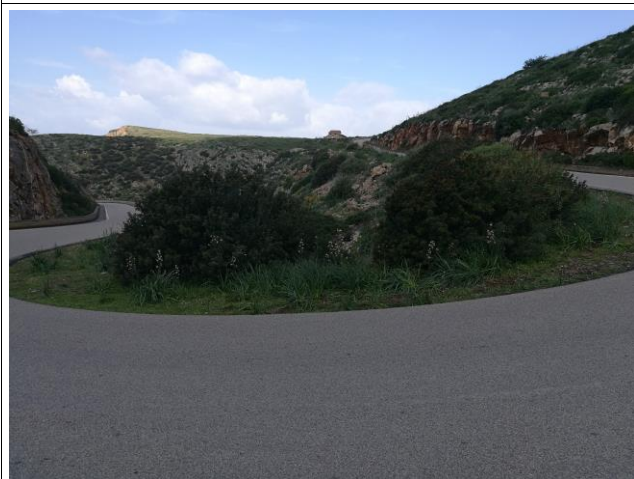
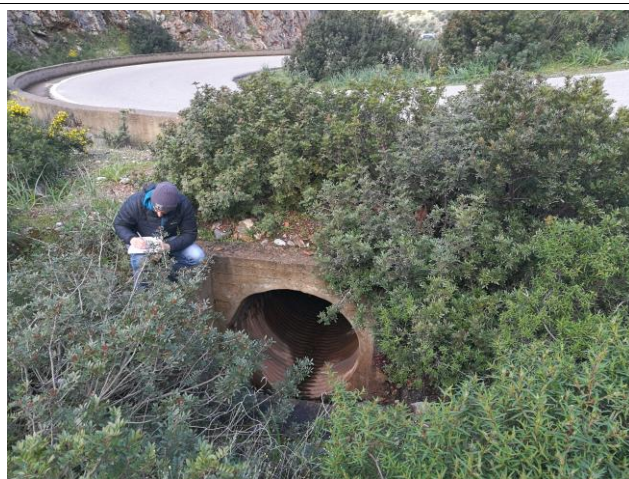
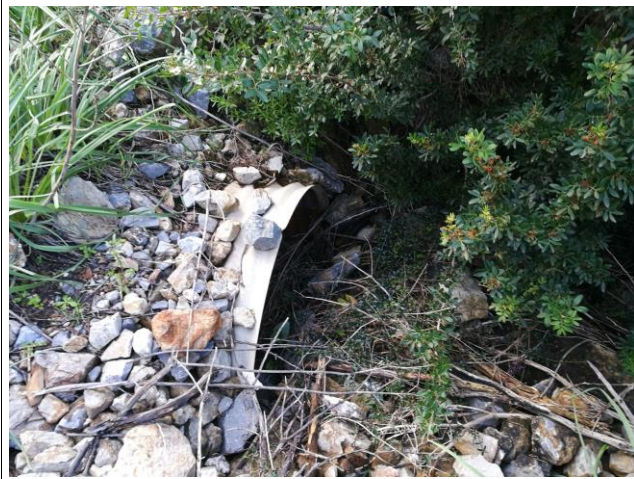
1. Identificazione	
1.1 Corso d'acqua attraversato	Riu Terra Arrubias
1.2 Codice del ponte/ataversamento	B250_SP_0043
1.3 Infrastruttura a cui appartiene l'opera	Strada Provinciale SP83
1.4 Comune in cui ricade l'attraversamento	Buggerru
1.5 Descrizione	Attraversamento a sezione circolare $\phi 1300$ mm. Lo sbocco a valle risulta quasi completamente ostruito da detriti e vegetazione.

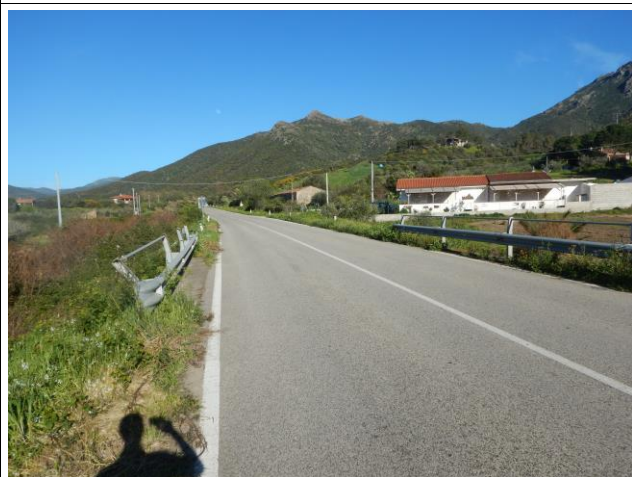
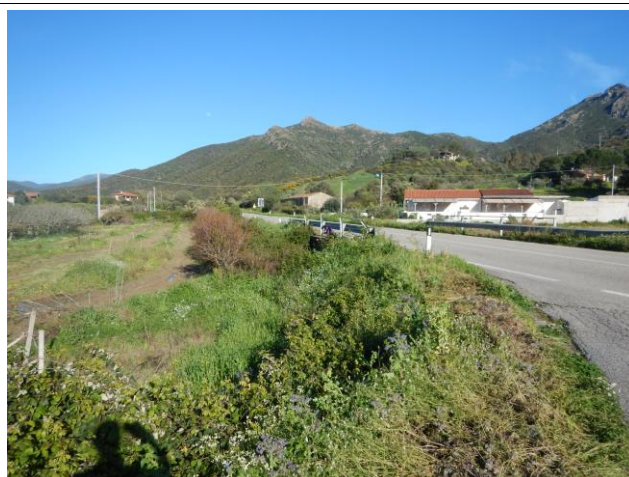
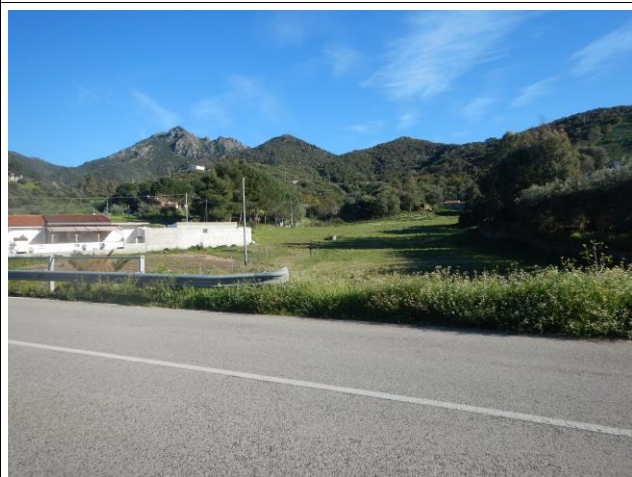
1. Identificazione	
1.1 Corso d'acqua attraversato	Fiume 81640
1.2 Codice del ponte/attraversamento	B250_SP_0044
1.3 Infrastruttura a cui appartiene l'opera	Strada Provinciale SP83
1.4 Comune in cui ricade l'attraversamento	Buggerru
1.5 Descrizione	Attraversamento in calcestruzzo a sezione rettangolare con luce pari a 1 m, altezza all'intradosso pari a 1.90 m e impalcato pari a 0.40 m.

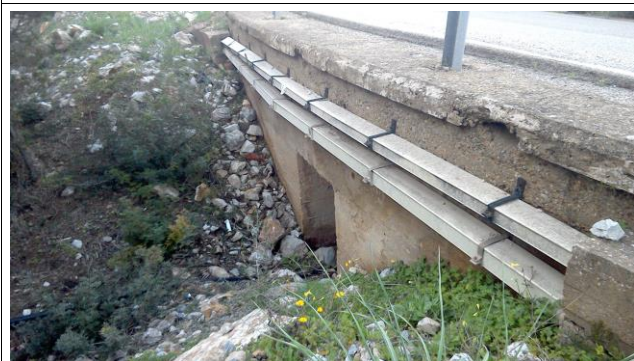
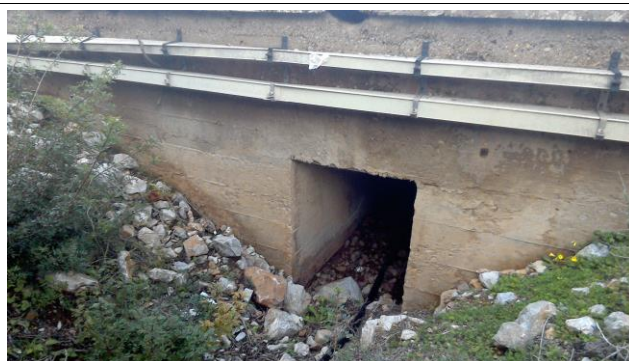
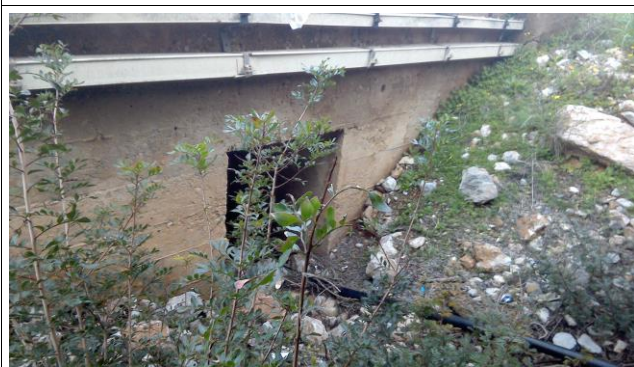
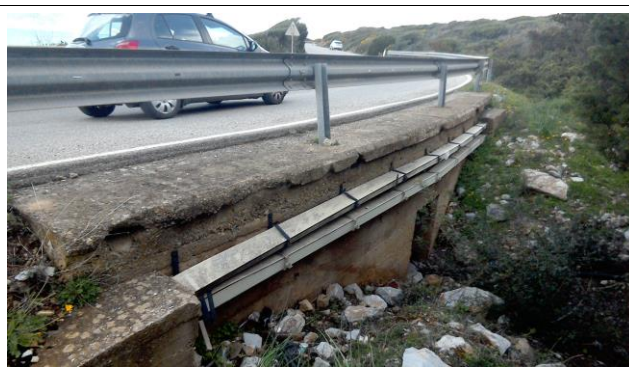
1. Identificazione	
1.1 Corso d'acqua attraversato	Compluvio cimitero
1.2 Codice del ponte/attraersamento	B250_SP_0045
1.3 Infrastruttura a cui appartiene l'opera	Strada Provinciale SP83
1.4 Comune in cui ricade l'attraversamento	Buggerru
1.5 Descrizione	Attraversamento in calcestruzzo a sezione rettangolare con luce pari a 1 m, altezza all'intradosso pari a 1.20 m e impalcato di 1.40 m.

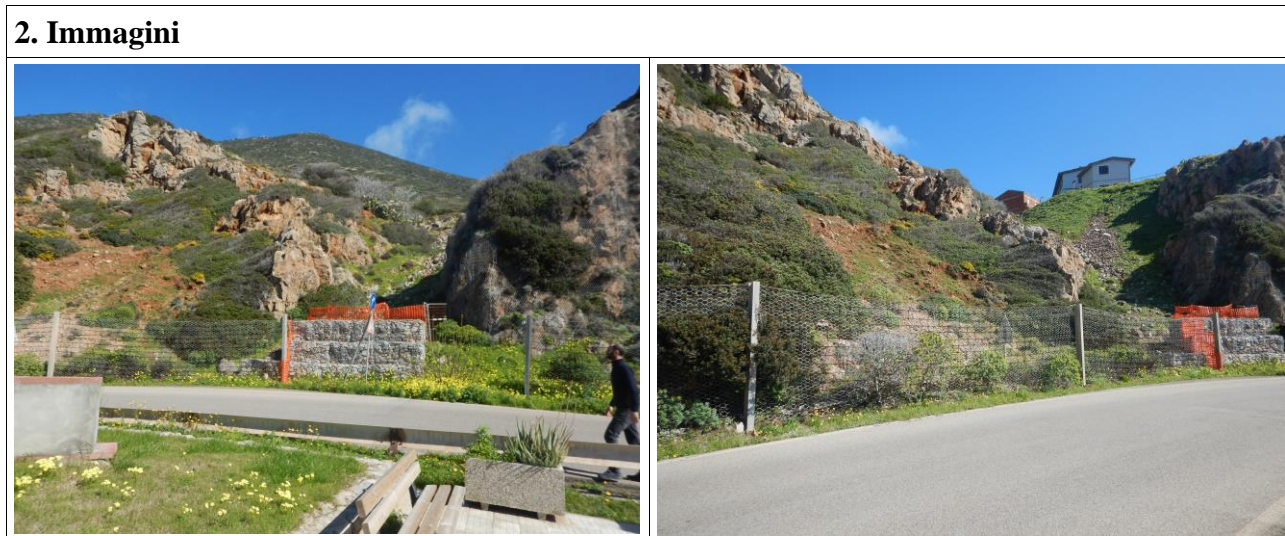
1. Identificazione	
1.1 Corso d'acqua attraversato	Fiume 331847
1.2 Codice del ponte/attraersamento	B250_SP_0046
1.3 Infrastruttura a cui appartiene l'opera	Strada Provinciale SP83
1.4 Comune in cui ricade l'attraversamento	Buggerru
1.5 Descrizione	Guado

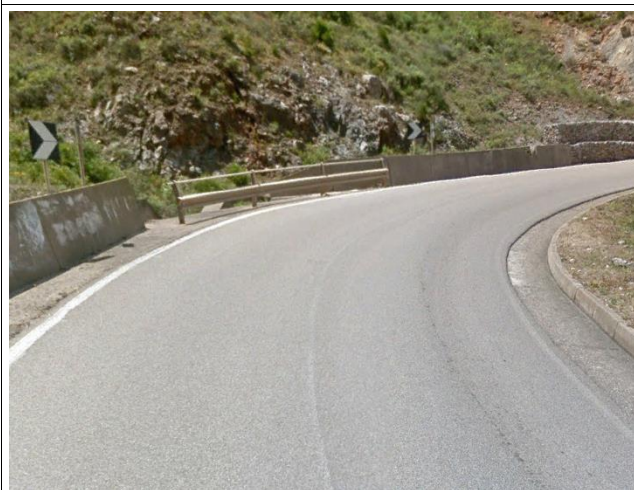
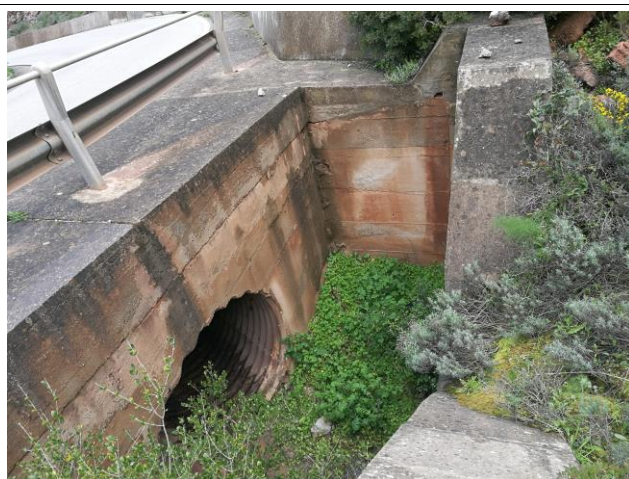
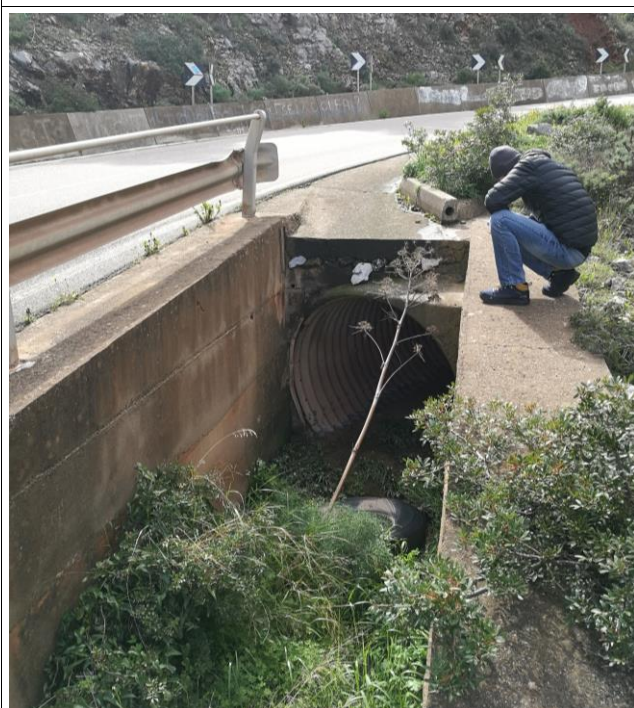
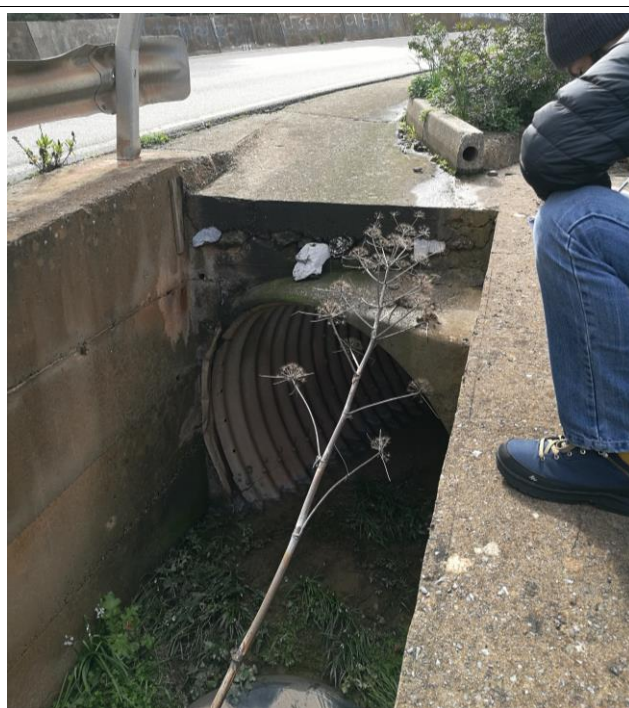
1. Identificazione	
1.1 Corso d'acqua attraversato	Fiume 331737
1.2 Codice del ponte/attraersamento	B250_SP_0047
1.3 Infrastruttura a cui appartiene l'opera	Strada Provinciale SP83
1.4 Comune in cui ricade l'attraversamento	Buggerru
1.5 Descrizione	Attraversamento a sezione circolare di tipo Finsider $\phi 2000$ mm.
