COMUNE DI BUGGERRU

VERIFICHE DEGLI ATTRAVERSAMENTI ESISTENTI DI COMPETENZA COMUNALE EX ART. 22 N.T.A. DEL P.A.I.

SCHEDE PER LA CARATTERIZZAZIONE DEGLI ATTRAVERSAMENTI ESISTENTI

Verifiche di sicurezza delle infrastrutture esistenti di attraversamento del reticolo idrografico

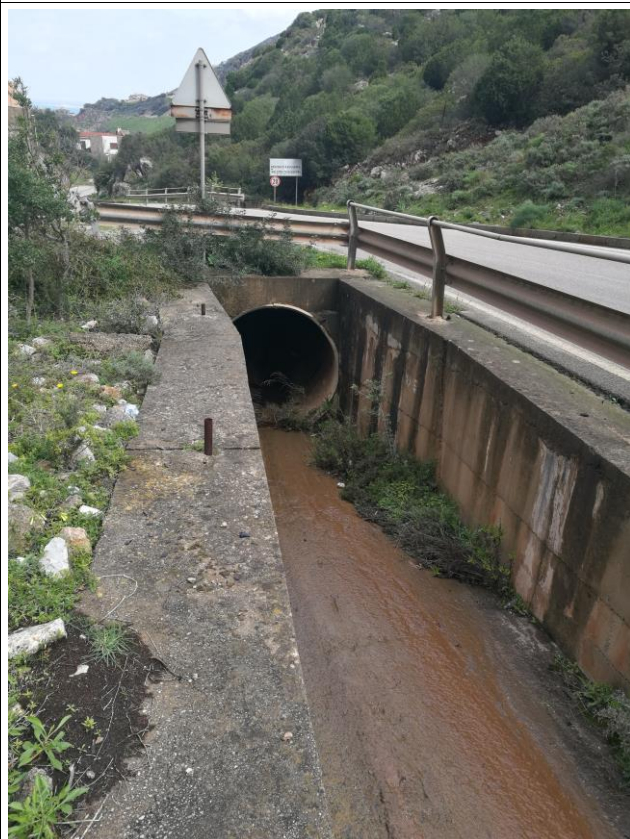
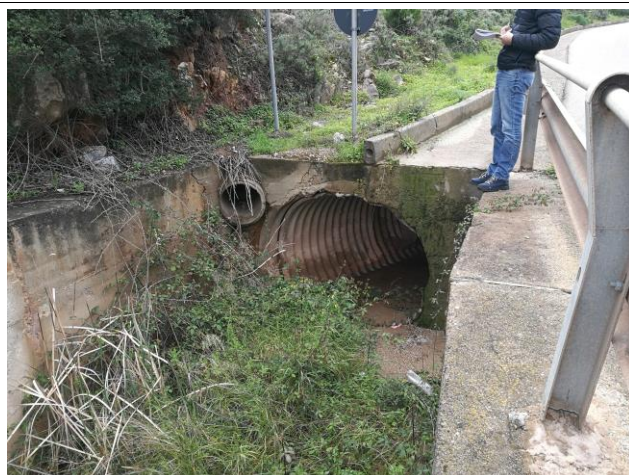
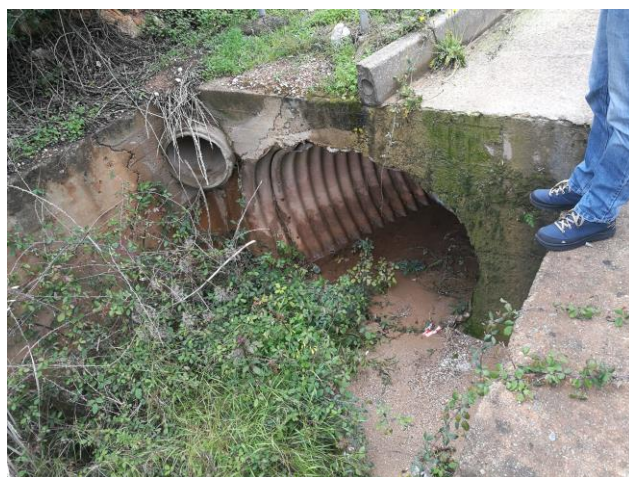
1. Identificazione	
1.1 Corso d'acqua attraversato	Fiume 331737
1.2 Codice del ponte/attraersamento	B250_SP_0049
1.3 Infrastruttura a cui appartiene l'opera	Strada Provinciale SP83
1.4 Comune in cui ricade l'attraversamento	Buggerru
1.5 Descrizione	Attraversamento a sezione circolare di tipo Finsider $\phi 2000$ mm.

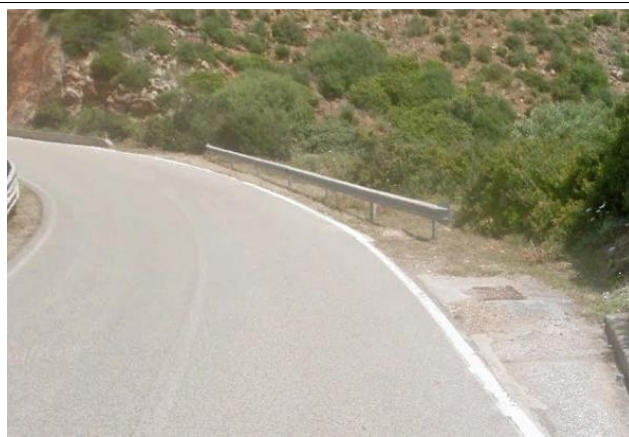
1. Identificazione	
1.1 Corso d'acqua attraversato	Fiume 69820
1.2 Codice del ponte/attraersamento	B250_SP_0050
1.3 Infrastruttura a cui appartiene l'opera	Strada Provinciale SP83
1.4 Comune in cui ricade l'attraversamento	Buggerru
1.5 Descrizione	Attraversamento a sezione circolare di tipo Finsider $\phi 1500$ mm.

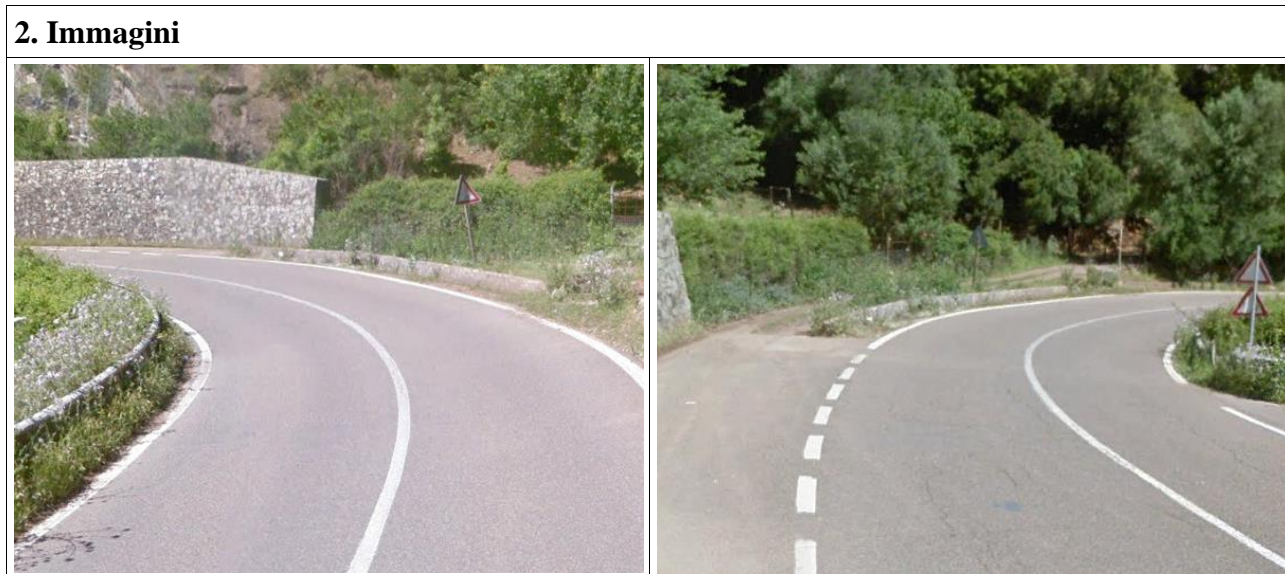
1. Identificazione	
1.1 Corso d'acqua attraversato	Fiume 17452
1.2 Codice del ponte/attraersamento	B250_SS_0044
1.3 Infrastruttura a cui appartiene l'opera	Strada Statale SS126
1.4 Comune in cui ricade l'attraversamento	Buggerru
1.5 Descrizione	Guado

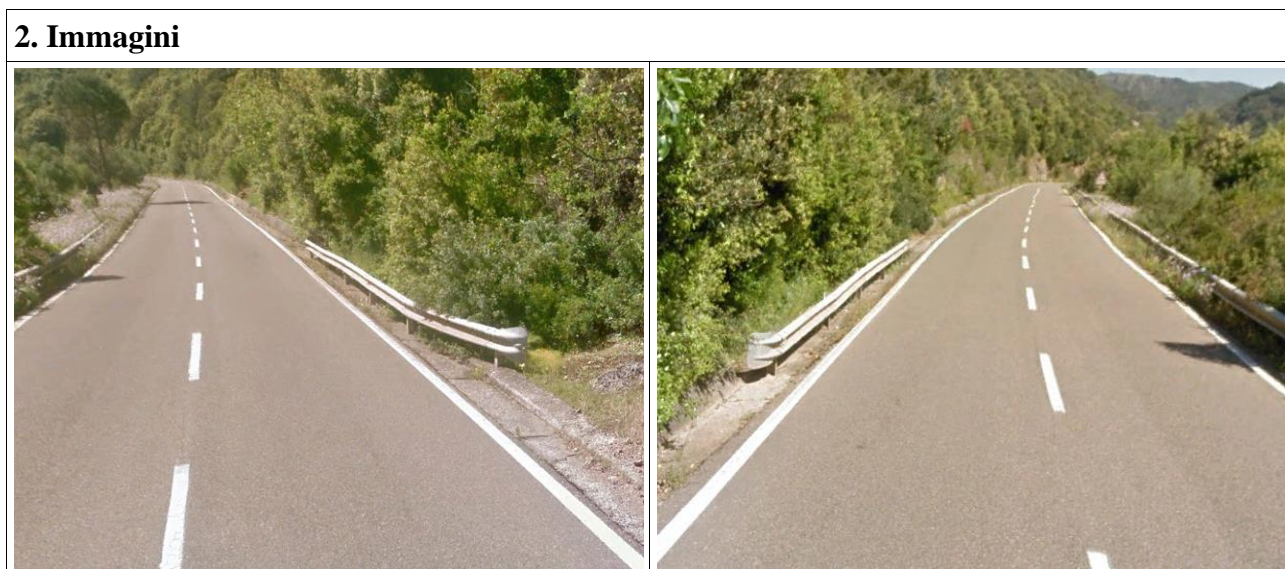
1. Identificazione	
1.1 Corso d'acqua attraversato	Fiume 18834
1.2 Codice del ponte/attraersamento	B250_SS_0045
1.3 Infrastruttura a cui appartiene l'opera	Strada Statale SS126
1.4 Comune in cui ricade l'attraversamento	Buggerru
1.5 Descrizione	Non rilevabile a causa della vegetazione fitta.

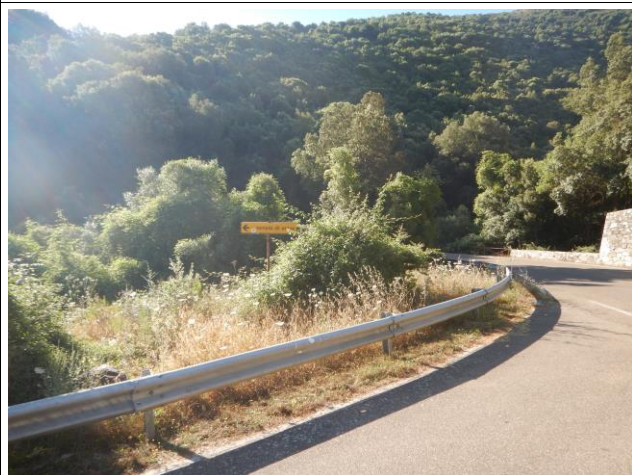
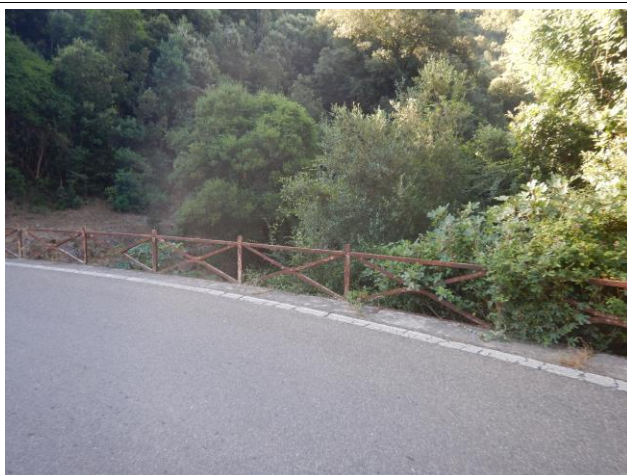
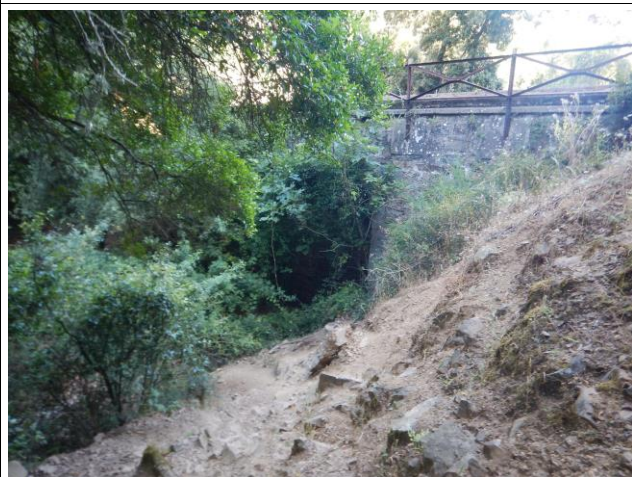
2. Immagini

1. Identificazione	
1.1 Corso d'acqua attraversato	Canale Riu Mortuo
1.2 Codice del ponte/ataversamento	B250_SS_0046
1.3 Infrastruttura a cui appartiene l'opera	Strada Statale SS126
1.4 Comune in cui ricade l'attraversamento	Buggerru
1.5 Descrizione	Ponte ad arco con luce pari a 3 m, altezza massima all'intradosso pari a 4.90 m e impalcato pari a 1.30 m.

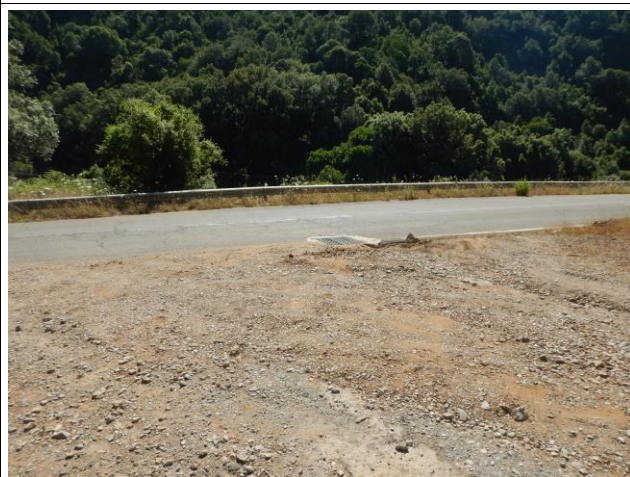
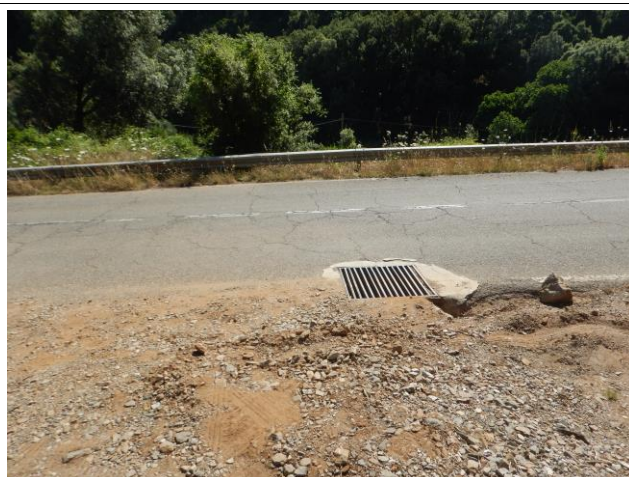
2. Immagini

1. Identificazione	
1.1 Corso d'acqua attraversato	Canale sa Niva
1.2 Codice del ponte/attraersamento	B250_SS_0047
1.3 Infrastruttura a cui appartiene l'opera	Strada Statele SS126
1.4 Comune in cui ricade l'attraversamento	Buggerru
1.5 Descrizione	Attraversamento a sezione rettangolare con luce pari a 3.2 m, altezza all'intradosso pari a 1 m e impalcato pari a 0.25 m.

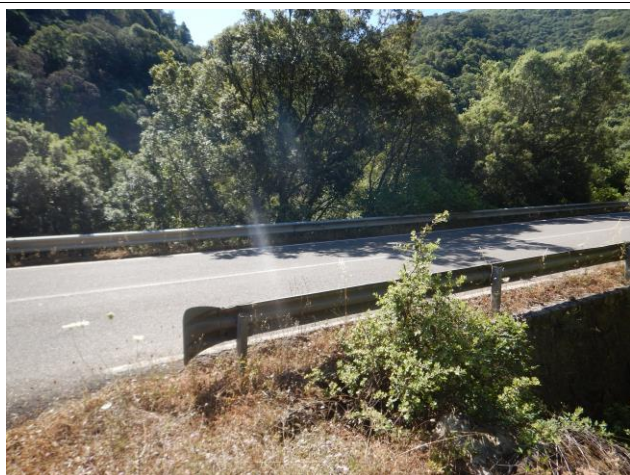
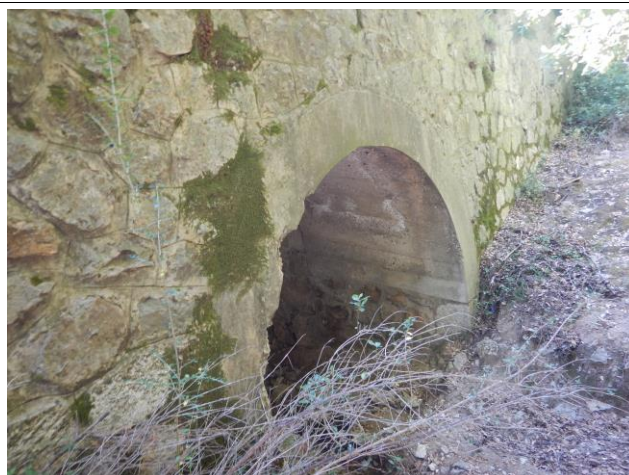
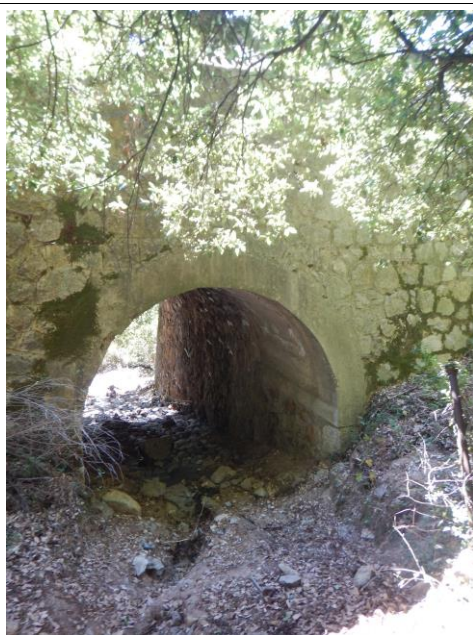
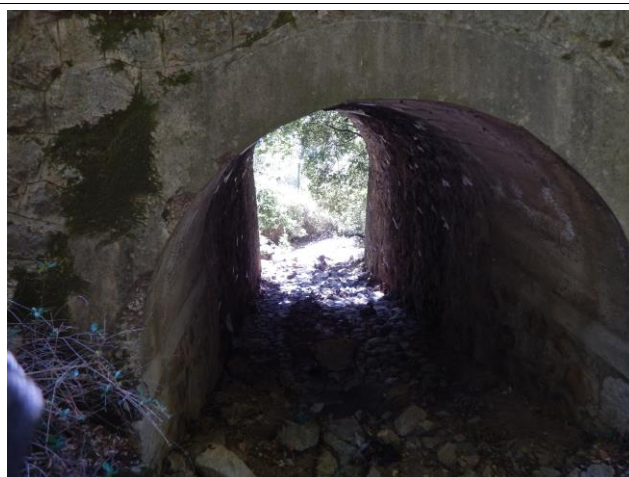
2. Immagini

1. Identificazione	
1.1 Corso d'acqua attraversato	Riu su Fundu Mannu
1.2 Codice del ponte/attraersamento	B250_SS_0048
1.3 Infrastruttura a cui appartiene l'opera	Strada Provinciale SS126
1.4 Comune in cui ricade l'attraversamento	Buggerru
1.5 Descrizione	Ponte ad arco con luce pari a 3 m, altezza massima all'intradosso pari a 2.70 m e impalcato di 3 m.

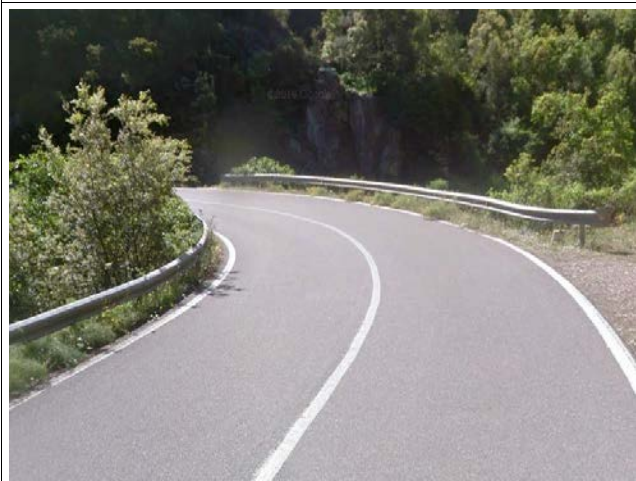
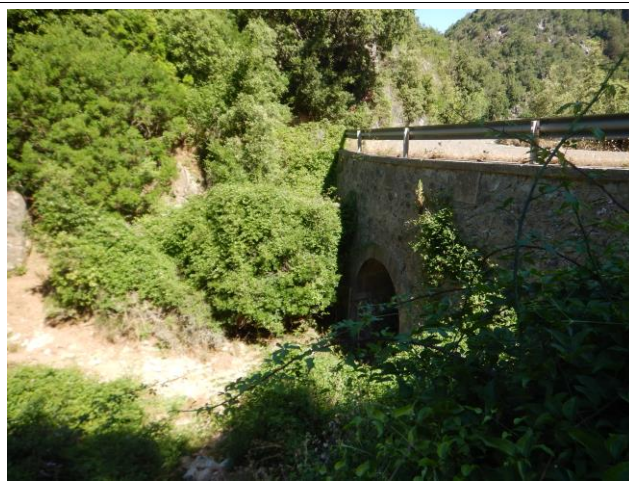
2. Immagini

1. Identificazione	
1.1 Corso d'acqua attraversato	Fiume 73106
1.2 Codice del ponte/attraersamento	B250_SS_0049
1.3 Infrastruttura a cui appartiene l'opera	Strada Statale SS126
1.4 Comune in cui ricade l'attraversamento	Buggerru
1.5 Descrizione	Ponte ad arco con luce pari a 2.80 m, altezza massima all'intradosso pari a 3.40 m e impalcato di 2.60 m.

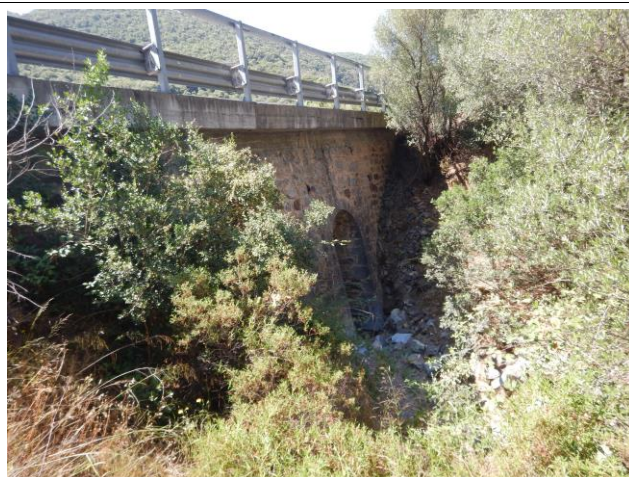
2. Immagini

1. Identificazione	
1.1 Corso d'acqua attraversato	Riu su Rondu Mannu
1.2 Codice del ponte/attraversamento	B250_SS_0050
1.3 Infrastruttura a cui appartiene l'opera	Strada Statale SS126
1.4 Comune in cui ricade l'attraversamento	Buggerru
1.5 Descrizione	Ponte ad arco con luce pari a 2 m, altezza massima all'intradosso pari a 4 m e impalcato pari a 3 m.
